## **KANTAUČIŲ ŠV. MERGELĖS MARIJOS NEKALTO PRASIDĖJIMO BAŽNYČIOS ŽELDINIŲ (PLUNGĖS G. 21, KANTAUČIAI) VERTINIMO ATASKAITA**

Parengė: Remigijus Bakys

**2022 m. rugpjūčio 11 d.**

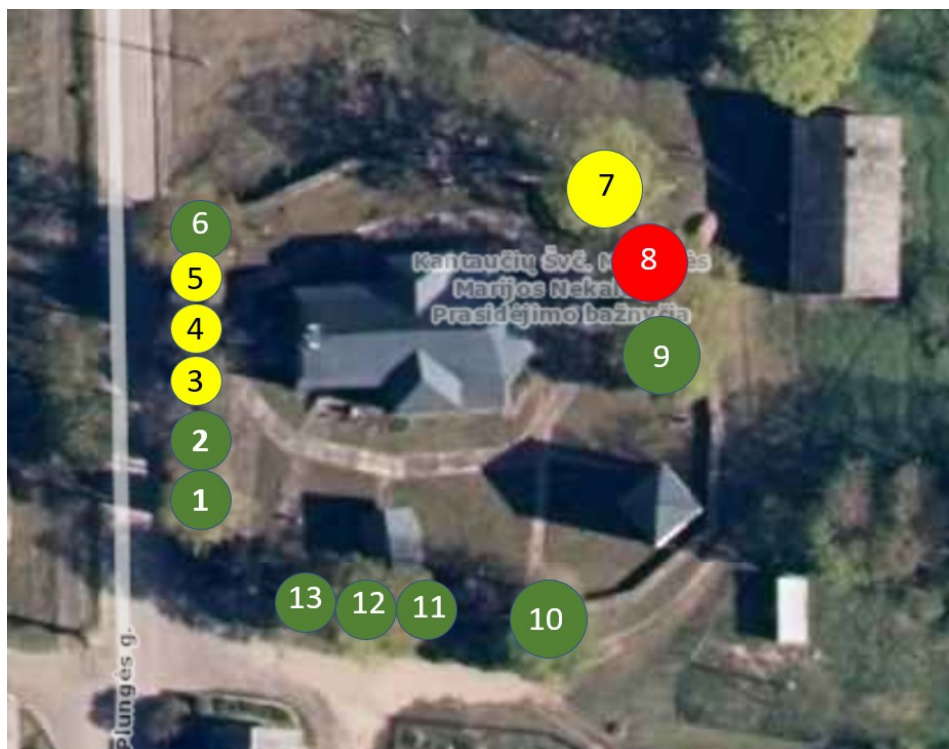
Paveikslas 1. Vertintų medžių būklė. Medžių numeriai schemeje atitinka medžių numeraciją lentelėje Nr.1. Spalva žymi fiziologinę medžių būklę: a) žalia – medžiai be reikšmingų struktūrinių ydų, būklė gera; b) medžių būklė patenkinama, bet dėl struktūrinių ydų rekomenduojamos priežiūros priemonės arba nuolatinis monitoringas; ir c) medžių būklė prasta, medžių priežiūros priemonės arba medžio šalinimas yra būtini.

Medžiai Nr. 1-6 vakarinėje dalyje formuoja vienpusę alėją šalia Plungės gatvės. Šių medžių kamienai yra menkai arba visai nepažeisti medienos puvinių ir jokios lūžimo grėsmės nekelia. Klevų lajos darosi didelės ir vešlios (kas būdinga šiai medžių rūšiai), todėl neišvengiamai pavienės šakos virš gatvės pėsčiųjų zonos pradės apmirti ir ateityje gali lūžti. Dėl šios priežasties per ateinantį dešimtmetį rekomenduojame numatyti klevų lajų formavimo darbus. Trys paprastieji uosiai (Nr. 3-5) yra kiek mažesni už juos rėminančius klevus ir dėl to šiek tiek užstelbti. Ši priežastis ir uosių džiūtis (ligos sukėlėjas – *Hymenoscyphus fraxineus* Baral et al. (2014)) nulėmė vertintų uosių lajų dalinę defoliaciją. Šiuo metu defoliacijos laipsnis nėra grėsmingas (iki 20%), tačiau uosių džiūtis linkusi progresuoti. Jei defoliacija ateityje viršys 60-70%, uosius reiktų pašalinti, nes įprastai uosių džiūtimi sergantys uosiai nuo suaktyvėjusių šaknų medienos puvinių išvirsta anksčiau, nei nudžiūsta jų lajos. Pagrindinė aptariamų medžių grupės bėda – ribotas augimo plotas ir nedidelis atstumas nuo mūrytų akmenų barjero, kuris šalia gatvės laiko žemės pylimą, ant kurio vertinami medžiai auga. Akivaizdžių tvoros ardymo šaknimis požymių nepastebėjome, tačiau šlaitas yra pasislinkęs gavės link, ir mūras gerokai pasviręs. Šiuo metu pylimas yra stabilus, nei žemės paviršiuje, nei barjere aktyvių trūkių nesimato. Vis tik, jei šlaitas išgriautų barjerą, visi šeši medžiai nuvirs tiesiai į gatvę. Apibendrinant, medžių Nr. 1-6 būklė yra gera arba patenkinama, struktūrinės ydos yra nereikšmingos ir tiesioginio pavojaus aplinkai nekelia. Tačiau inžinerinių įrenginių specialistai turėtų įvertinti pylimo stabilumą, ir jei jis nėra patikimas, šiuos medžius teks pašalinti. Dėl šios aplinkybės medžiams Nr. 1-6 suteikėme vidutinį keliamo pavojaus laipsnį.

Klevo Nr. 7 kamienne yra išplitęs centrinis kamieno puvinys, tačiau didelės grėsmės kamieno lūžimui šiuo metu nėra. Per ateinantį dešimtmetį medį būtų gerai įvertinti pakartotinai, nes tik taip galima įvertinti puvinio plitimo kamieno skerspjūvyje greitį, kuris kiekvienam augalui būna individualus. Šiam medžiui yra užkastas šaknies kaklelis, kas skatina šaknies kaklelio zonoje esančios žievės apmirimą, balanso puvinio atsiradimą ir jau esančių centrinių kamieno puvinio suaktyvėjimą. Šaknies kaklelį derėtų atkasti ir nebekrauti kompostuojamos organiko šalia kamieno. Šiam medžiui būtina redukuoti ir subalansuoti kamieno atžvilgiu lają, nes joje yra sausų šakų, be to, tokia priemonė leidžia sumažinti mechaninę apkrovą puvinio pažeistam kamienui. Medžio keliamas pavojus – vidutinis.

Likę bažnyčią supantys medžiai (Nr. 7-13) yra išsidėstę puslankiu šalia bažnyčią supančios tvoros. Klevas Nr. 8 yra pavojingas, jo fiziologinė būklė prasta dėl daugiakamieniškumo, centrinių kamieno puvinio išplitimo kamienų susijungimo vietose, per didelės lajos, kurioje daug negyvų skeletinių šakų, ir nesenai įvykusio gretimo pastato gaisro, kuris pražudė dalį vakarinės lajos dalies. Norint šį puošnų medį išsaugoti, būtina atlikti ženklų lajos redukciją keliais etapais, ir sutvirtinti išsiskirti galinčius kamienus specialia jungtimi aukščiau kamienų susijungimo. Nesant galimybės greitai laiku atlikti šių priemonių, medį derėtų nupjauti. Medžio keliamas pavojus – didelis.

Likę medžiai (Nr. 9-13) yra geros būklės ir jų keliamas pavojus aplinkai yra minimalus.

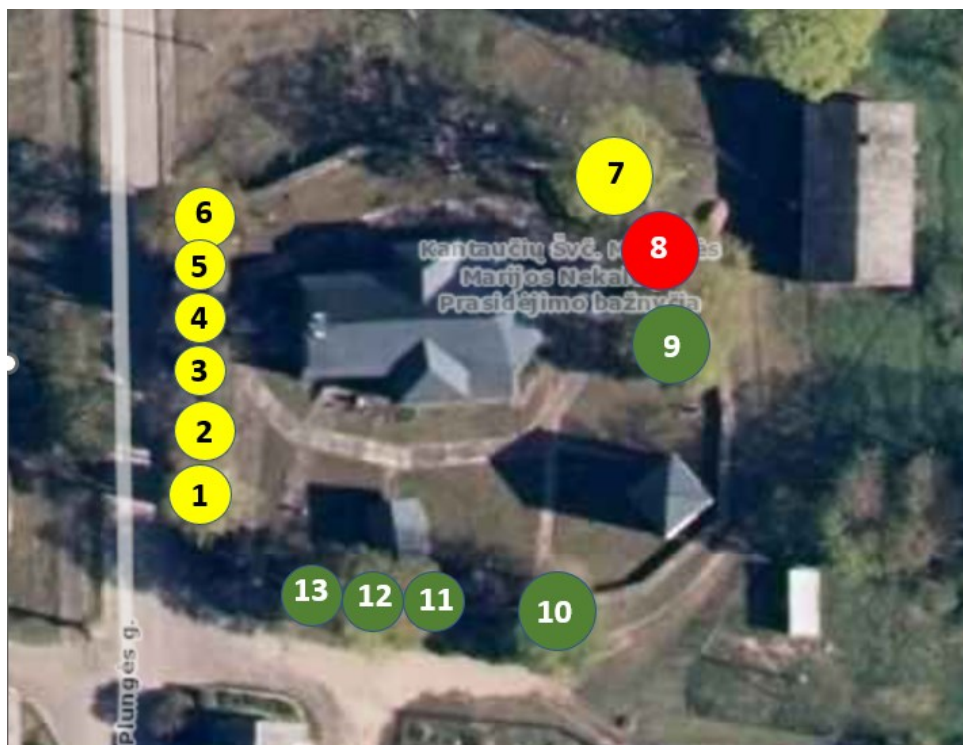
Paveikslas Nr. 2. Vertintų medžių keliamas pavojus aplinkai. Medžių numeriai schemeje atitinka medžių numeraciją lentelėje Nr.1. Spalva žymi keliamo pavojaus aplinkai lygmenį: a) žalia – pavojus aplinkai mažas b) pavojus aplinkai vidutiniškas dėl medžių fiziologinės būklės ir/arba augimo lokalizacijos; ir c) pavojus aplinkai didelis, medžių priežiūros priemonės arba medžio šalinimas yra būtini.

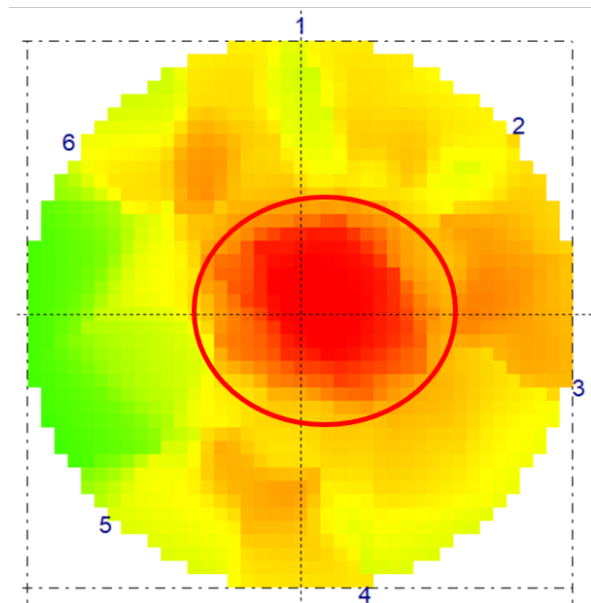
Tomografinė medienos puvinio paplitimo kamienne analizė:

Orientacijai – sensorius Nr. 1 tvirtintas rytinėje medžio kamieno dalyje (kamieno pusėje nuo bažnyčios). Matuota 0,7 m aukštyje virš žemės. Medienos struktūros pokyčiai užfiksuoti kamieno centre ir apima 25% kamieno skersmens. Tokio masto puvinio išplitimas artėjančiam prie brandos amžiaus paprastajam klevui yra normalus reiškinys, neturintis jokio neigiamo efekto mechaniniam kamieno stabilumui.

**Rekomendacijos** – lajos redukcinis genėjimo planavimas.

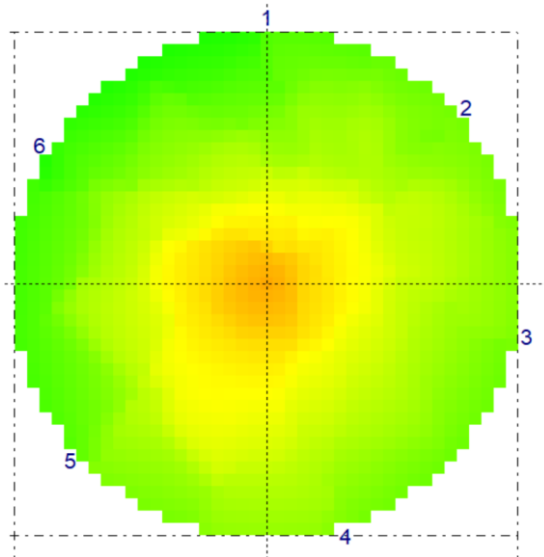
### **Tomografinė medienos puvinių paplitimo kamiene analizė**

Orientacijai – sensorius Nr. 1 tvirtintas rytinėje medžio kamieno dalyje (kamieno pusėje nuo bažnyčios). Matuota 1 m aukštyje virš žemės. Kamieno apatinėje dalyje kamieno puvinių nėra.

**Rekomendacijos** – lajos defoliacijos monitoringas.

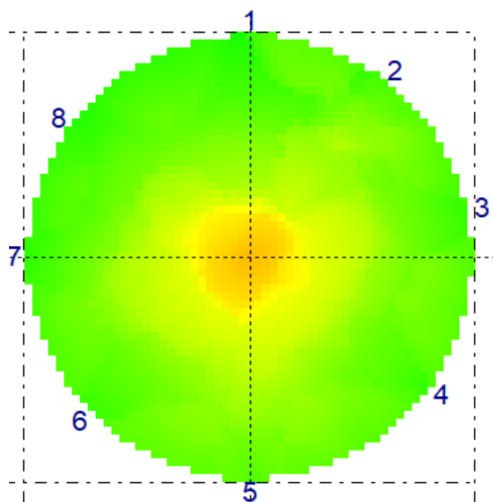
### **Tomografinė medienos puvinio paplitimo kamieno analizė**

Orientacijai – sensorius Nr. 1 tvirtintas rytinėje medžio kamieno dalyje (kamieno pusėje nuo bažnyčios). Matuota 0,5 m aukštyje virš žemės. Kamieno apatinėje dalyje kamieno puvinio nėra.

**Rekomendacijos** – lajos defoliacijos monitoringas.

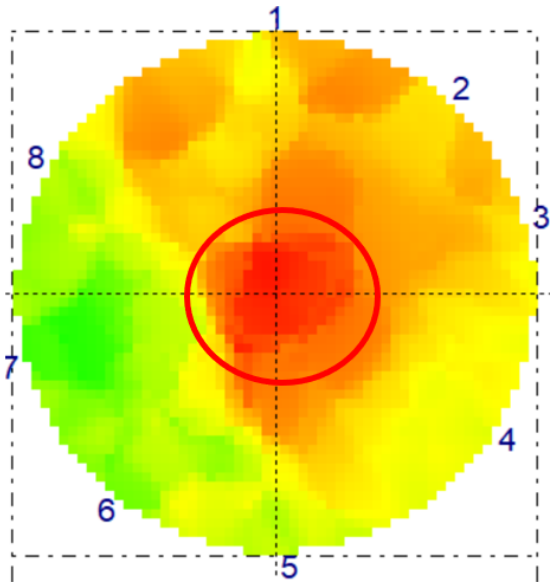
Tomografinė medienos puvinių paplitimo kamienne analizė

Orientacijai – sensorius Nr. 1 tvirtintas rytinėje medžio kamieno dalyje (kamieno pusėje nuo bažnyčios). Matuota 0,7 m aukštyje virš žemės. Medienos struktūros pokyčiai užfiksuoti kamieno centre ir apima 25% kamieno skersmens. Tokio masto puvinio išplitimas artėjančiam prie brandos amžiaus paprastajam klevui yra normalus reiškinys, neturintis jokio neigiamo efekto mechaniniam kamieno stabilumui.

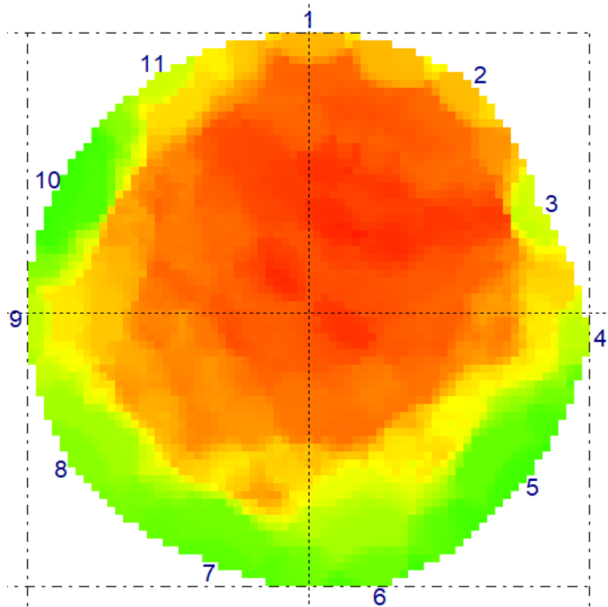
Puvinių paplitimas apatinėje kamieno dalyje (akustinė tomografija):

Orientacijai – sensorius Nr. 1 tvirtintas rytinėje medžio kamieno dalyje (kamieno pusėje nuo bažnyčios). Matuota 0,7 m aukštyje virš žemės. Medienos struktūros pokyčiai užfiksuoti kamieno centre ir apima 80 % kamieno skersmens. Tokio masto puvinio išplitimas yra pavojingas, lemiantis ženklų mechaninio kamieno stabilumo sumažėjimą. Sveikos medienos sienelių storis tarp sensorių Nr. 1-3 siekia apie 10 cm. Kamienne vystosi drevės, iš vertikalių kamieno trūkių sunkiasi medžio syvai. Medis daugiakamienis, yra didelė tikimybė, kad dėl puvinių išplitimo ir lajos svorio kamienai gali atsiskirti.

**Laja.** Laja yra nukentėjusi nuo gaisro, tačiau ir be to lajoje yra nemažai negyvvų šakų, kurios kelia pavojų. Labai vešli, jos masė yra gerokai per didelė puvinių sužalotam kamienui.
