## **PLUNGĖS RAJONO SAVIVALDYBĖS ŽELDYNŲ IR ŽELDINIŲ APSAUGOS, PRIEŽIŪROS IR TVARKYMO KOMISIJOS POSĖDŽIO PROTOKOLAS**

2022 m. gegužės 31 d. Nr. LK-145

## **PLUNGĖS RAJONO KULIŲ MIESTELIO AUŠROS IR LIEPŲ GATVIŲ MEDŽIŲ BŪKLĖS ARBORISTINIS VERTINIMAS (ŽELDINIŲ EKSPERTIZĖS ATASKAITA)**

**MEDŽIŲ BŪKLĖS ARBORISTINIS ĮVERTINIMAS**

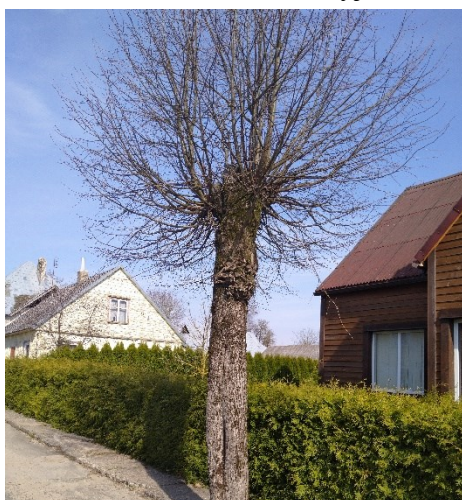
#### 1. Mažalapė liepa (*Tilia cordata* Mill.)

Ribota augavietė, nustuobrinta („topingas“), centrinis puvinys  
Medžio būklė – nepatenkinama, 3.

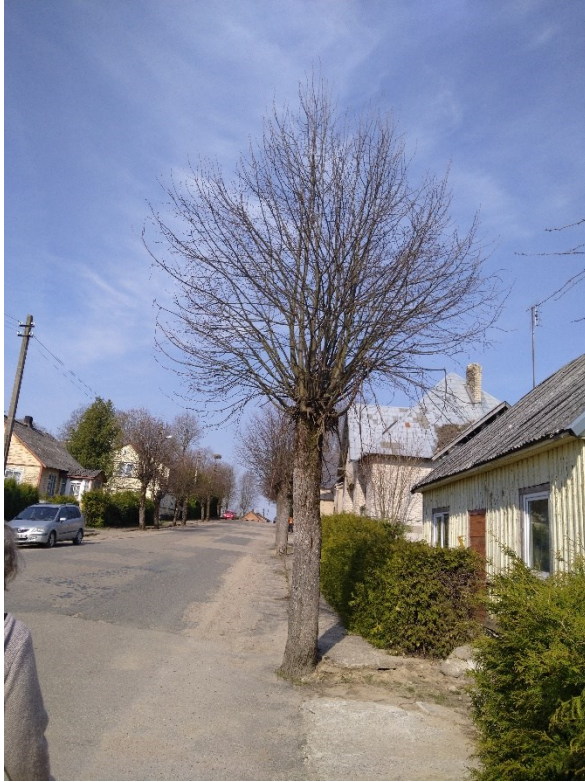
**2. Mažalapė liepa (*Tilia cordata* Mill.)**

Ribota augavietė, nustuobrinta („topingas“),  
centrinis puvinys

Medžio būklė – nepatenkinama, **3**.

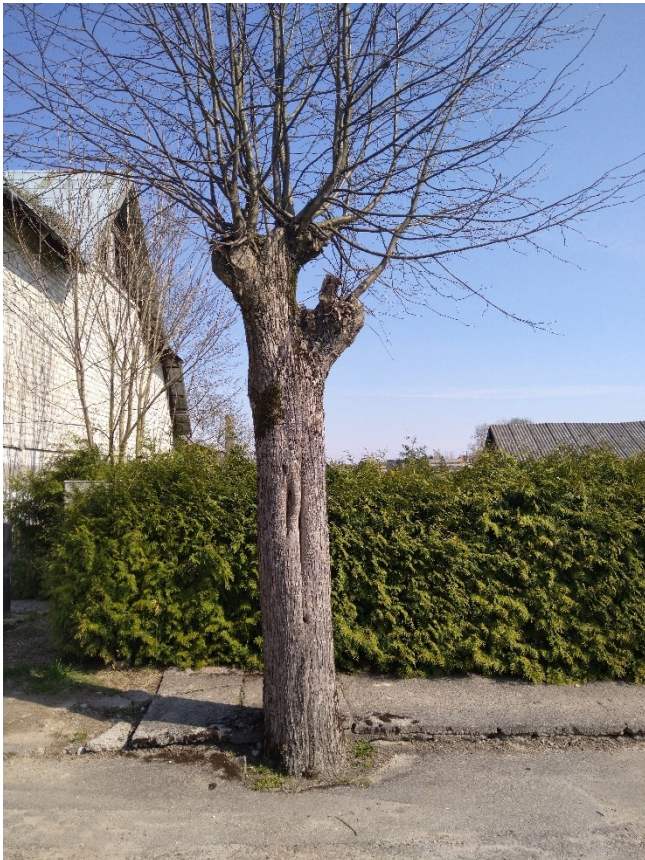
**3. Mažalapė liepa (*Tilia cordata* Mill.)**

Ribota augavietė, nustuobrinta („topingas“),  
centrinis puvinys, pietinėje pusėje drevės

Medžio būklė – nepatenkinama, **3**.

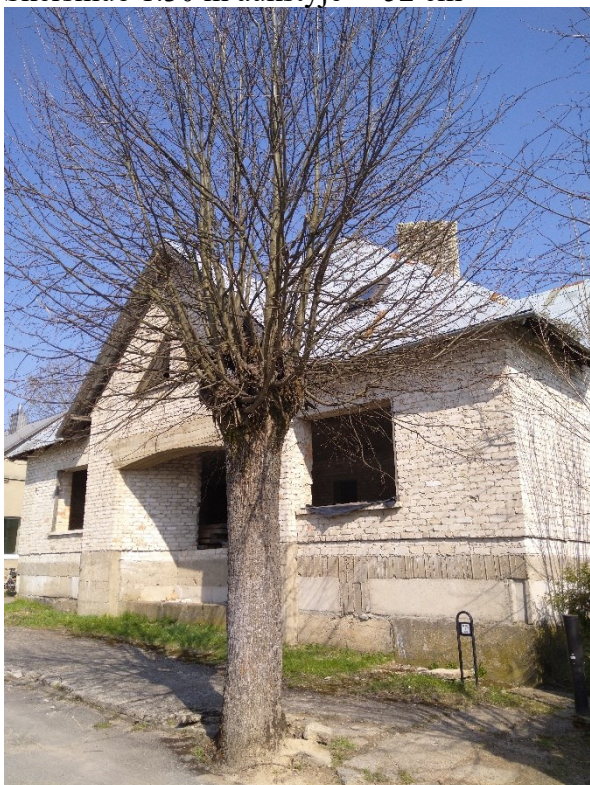
**4. Mažalapė liepa (*Tilia cordata* Mill.)**

Ribota augavietė, nustuobrinta („topingas“),  
centrinis puvinys

Medžio būklė – patenkinama, 2 kategorija.

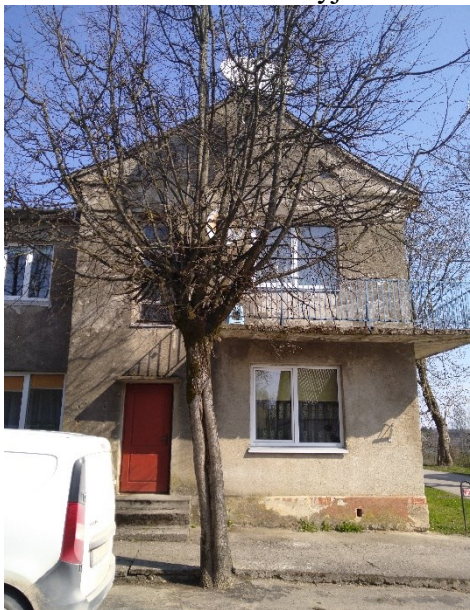
**7. Mažalapė liepa (*Tilia cordata* Mill.)**

Stipriai pažeistas, drevėtas kamienas, centrinis puvinys. Prieš keletą metų nupjauta viršūnė ir skeletinės šakos.

Ribota augavietė. Medžio būklė bloga – 4.

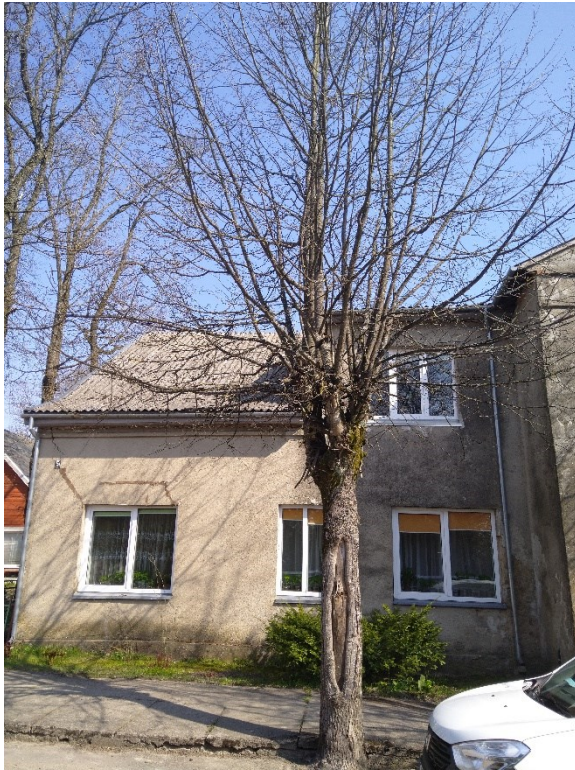
Stipriai pažeistas, drevėtas kamienas, centrinis puvinys. Prieš keletą metų nupjauta viršūnė ir skeletinės šakos. Ribota augavietė. Medžio būklė bloga – 4.

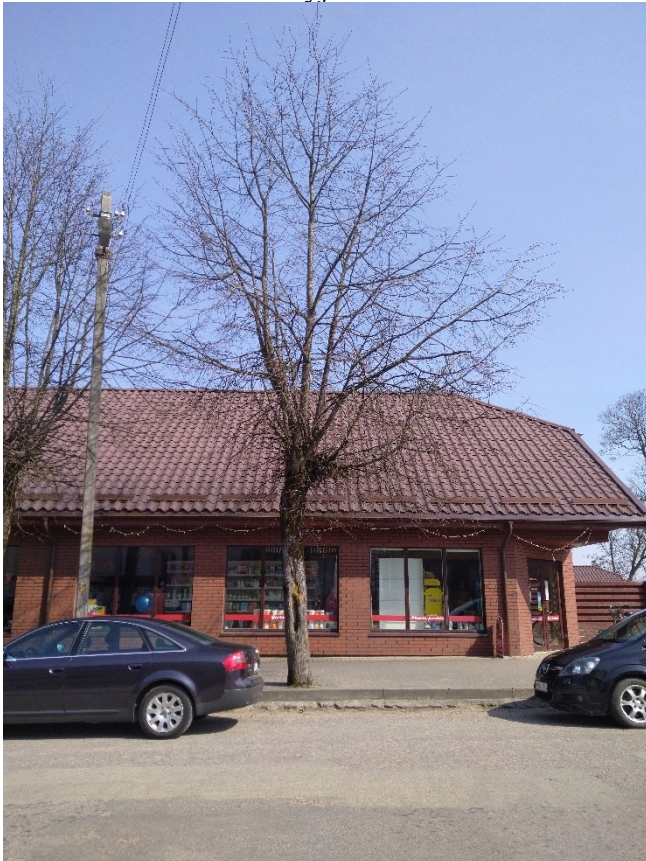
**9. Mažalapė liepa (*Tilia cordata* Mill.)**

Centrinis puvinys, drevėtas kamienas. Prieš keletą metų nupjauta viršūnė ir skeletinės šakos. Ribota augavietė. Medžio būklė bloga – 4.

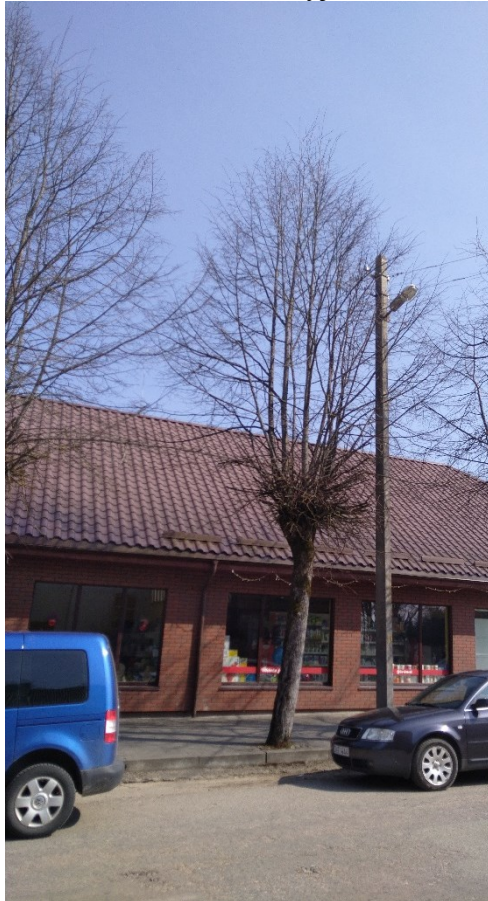
**10. Mažalapė liepa (*Tilia cordata* Mill.)**

Centrinis puvinys, drevėtas kamienas. Prieš keletą metų nupjauta viršūnė ir skeletinės šakos. Ribota augavietė. Medžio būklė nepatenkinama – 3.

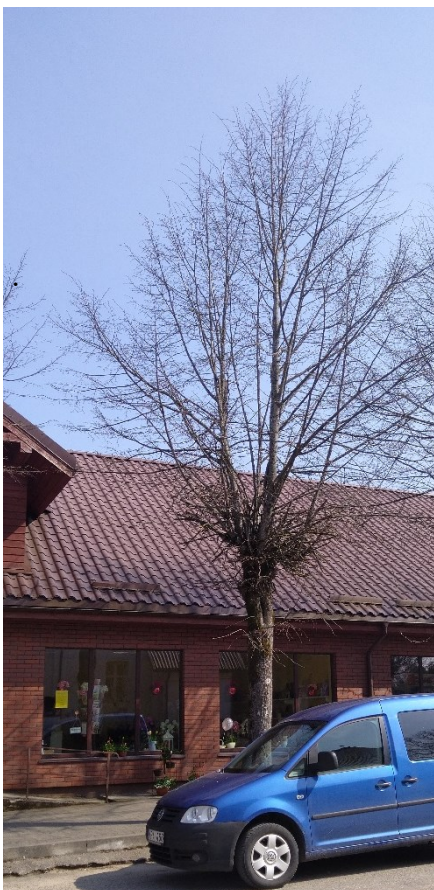
**11. Mažalapė liepa (*Tilia cordata* Mill.)**

Centrinis puvinys, drevėtas kamienas. Prieš keletą metų nupjauta viršūnė ir skeletinės šakos. Ribota augavietė. Medžio būklė bloga – 4.

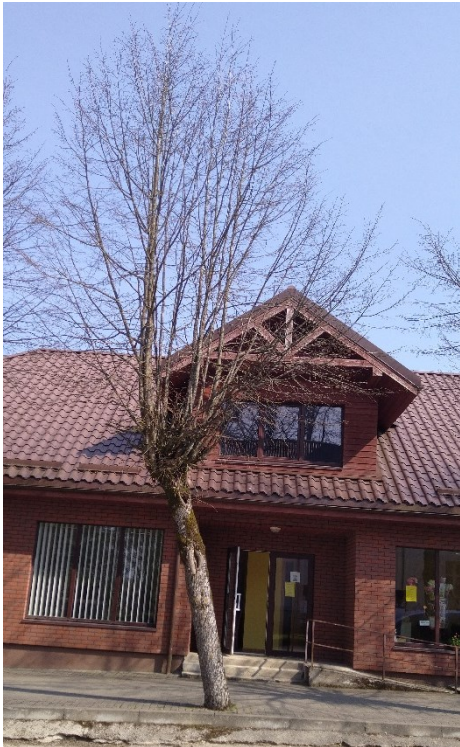
**12. Mažalapė liepa (*Tilia cordata* Mill.)**

Centrinis puvinys, drevėtas kamienas. Prieš keletą metų nupjauta viršūnė ir skeletinės šakos. Ribota augavietė. Medžio būklė bloga – 4.

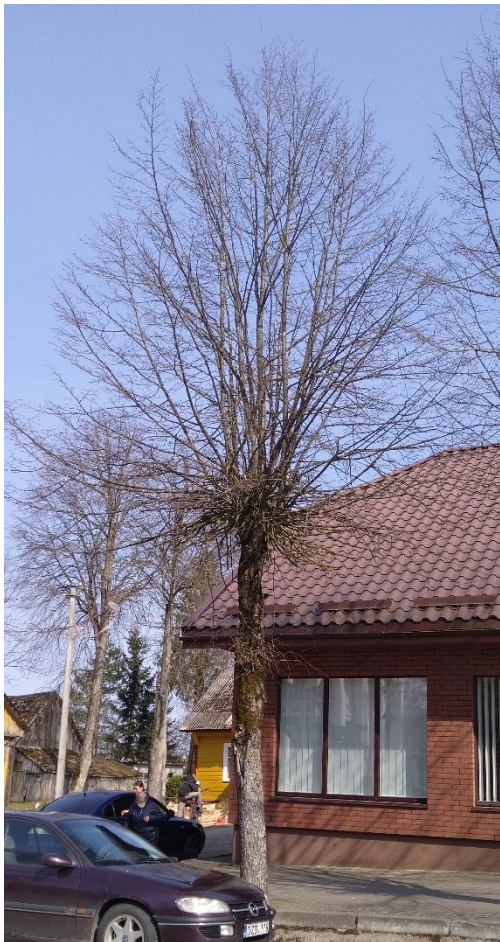
**13. Mažalapė liepa (*Tilia cordata* Mill.)**

Centrinis puvinys, drevėtas kamienas. Prieš keletą metų nupjauta viršūnė ir skeletinės šakos. Ribota augavietė. Medžio būklė nepatenkinama – 3.

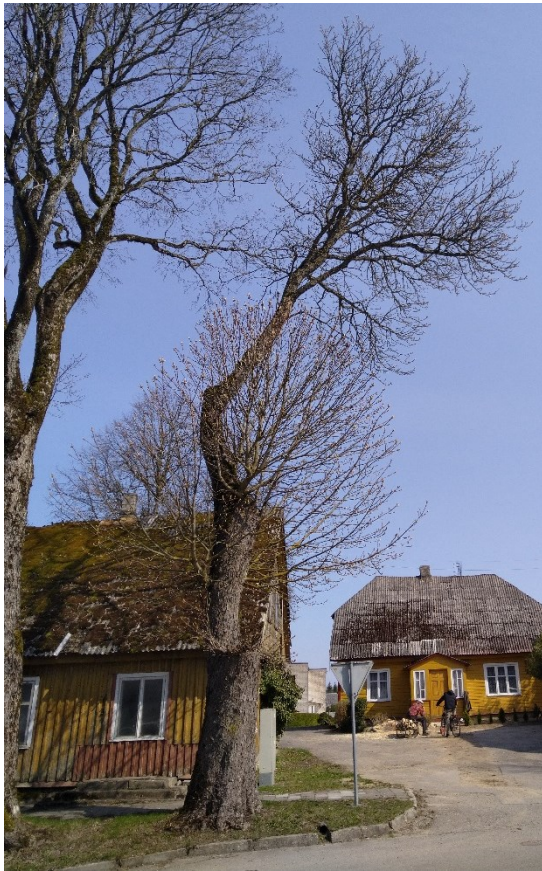
**14. Paprastasis kaštonas (*Aesculus hippocastanum* L.)**

Centrinis puvinys, drevėtas kamienas. Netinkamas genėjimas. Ribota augavietė. Medžio būklė nepatenkinama – 3.

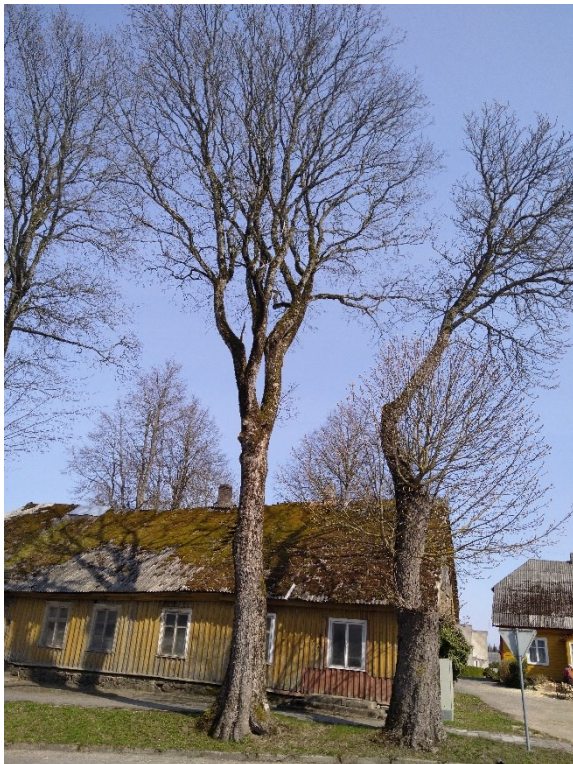
**15. Paprastasis klevas (*Acer platanoides* L.)**

Ribota augavietė. Medžio būklė patenkinama – 2.

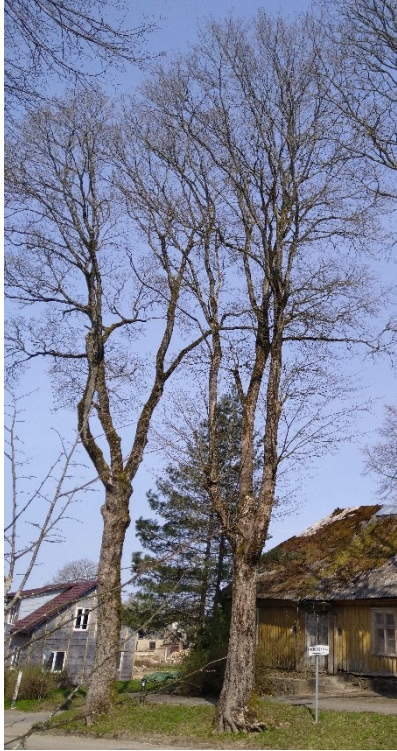
**16. Paprastasis klevas (*Acer platanoides* L.)**

Ribota augavietė. Rytinėje kamieno pusėje 7 m aukštyje drevė.  
Medžio būklė patenkinama – 2.

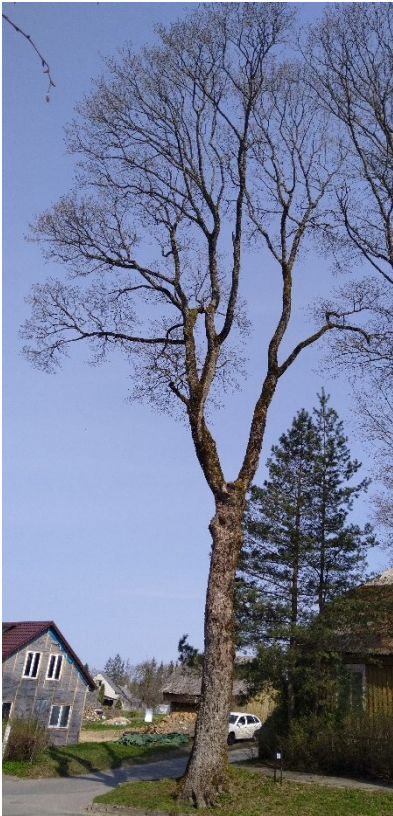
**17. Paprastasis klevas (*Acer platanoides* L.)**

Ribota augavietė. Medžio būklė patenkinama – 2.

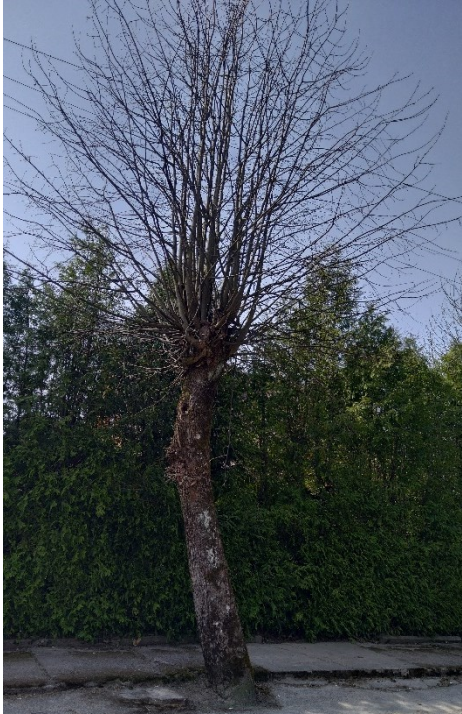
Centrinis puvinys, drevėtas kamienas. Prieš keletą metų nupjauta viršūnė ir skeletinės šakos. Ribota augavietė. Medžio būklė nepatenkinama – **3**.

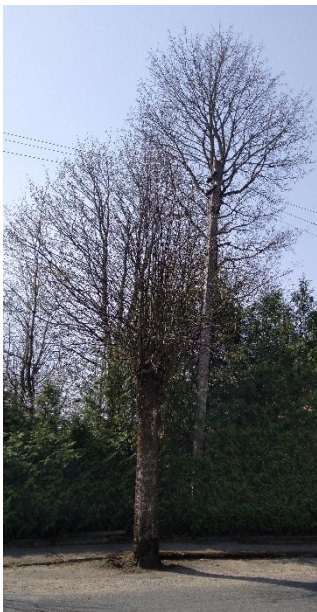
**19. Mažalapė liepa (*Tilia cordata* Mill.)**

Centrinis puvinys, drevėtas kamienas. Prieš keletą metų nupjauta viršūnė ir skeletinės šakos. Ribota augavietė. Medžio būklė nepatenkinama – **3**.

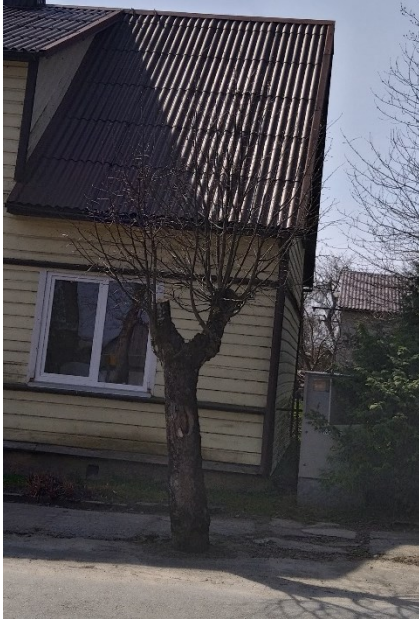
**20. Mažalapė liepa (*Tilia cordata* Mill.)**

Drevėtas kamienas, centrinis puvinys. Prieš keletą metų nupjauta viršūnė ir skeletinės šakos. Ribota augavietė.

Medžio būklė bloga – 4.

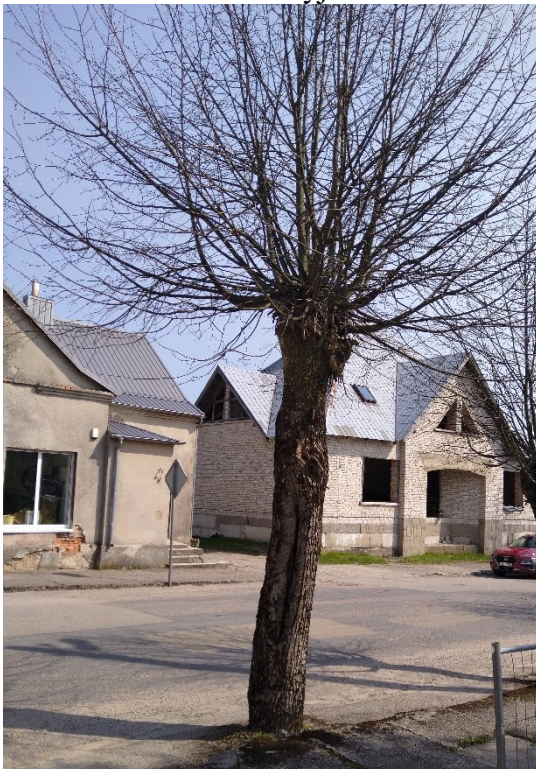
Drevėtas kamienas, centrinis puvinys. Prieš keletą metų nupjauta viršūnė ir skeletinės šakos. Ribota augavietė.

Medžio būklė bloga - 4.

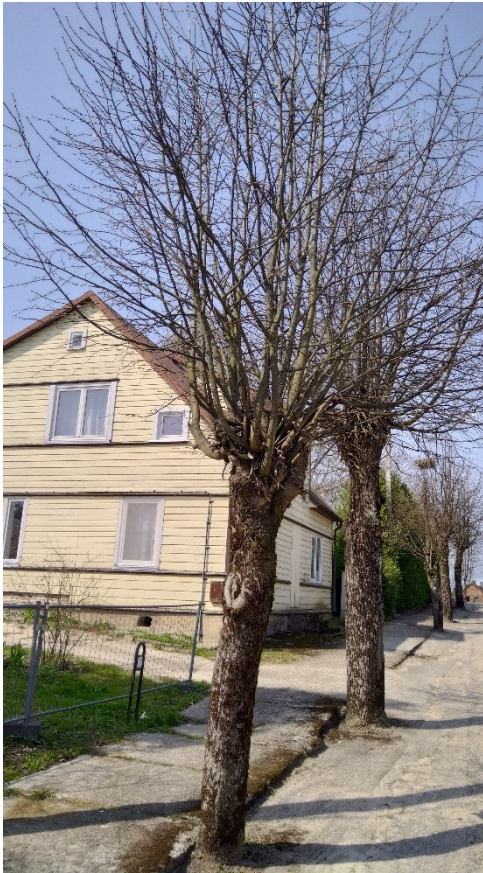
Drevėtas kamienas, centrinis puvinys. Prieš keletą metų nupjauta viršūnė ir skeletinės šakos. Ribota augavietė. Medžio būklė bloga - 4.

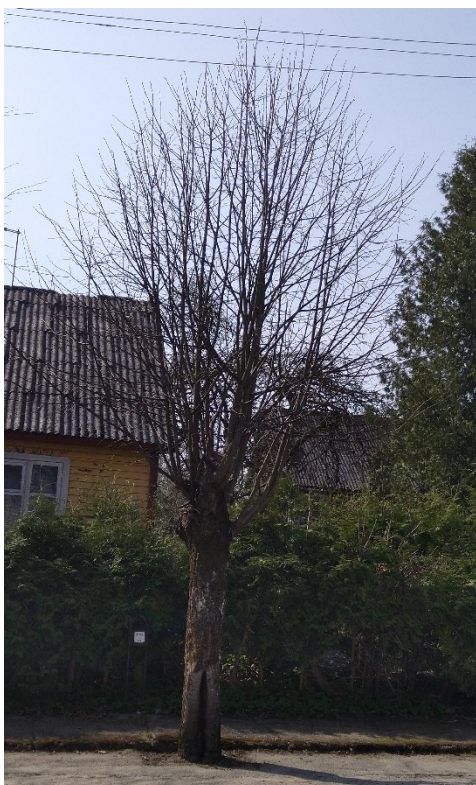
**23. Mažalapė liepa (*Tilia cordata* Mill.)**

Drevėtas kamienas, centrinis puvinys. Prieš keletą metų nupjauta viršūnė ir skeletinės šakos. Ribota augavietė. Medžio būklė bloga - 4.

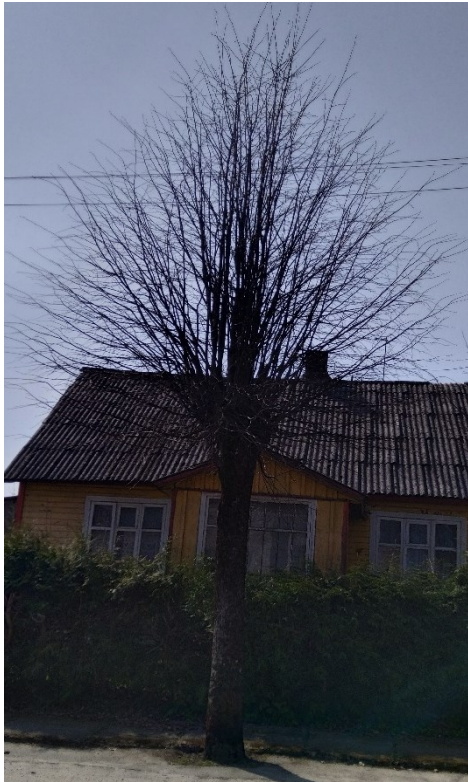
**24. Mažalapė liepa (*Tilia cordata* Mill.)**

Centrinis puvinys, drevėtas kamienas. Prieš keletą metų nupjauta viršūnė ir skeletinės šakos. Ribota augavietė. Medžio būklė nepatenkinama – 3.

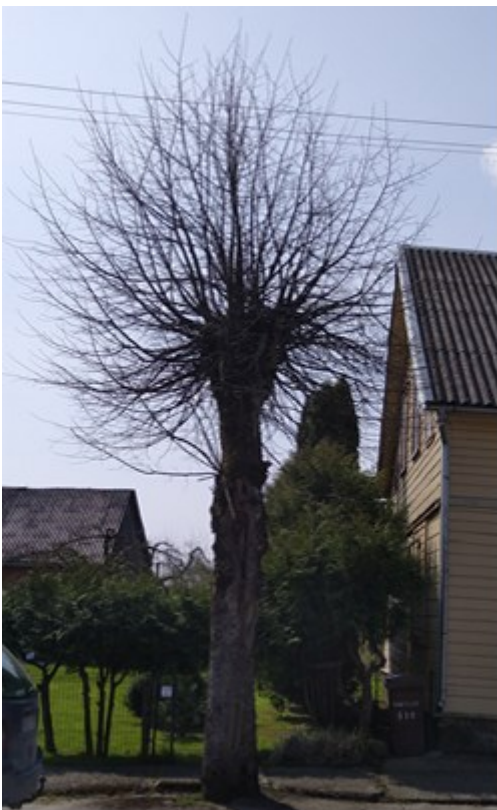
**25. Mažalapė liepa (*Tilia cordata* Mill.)**

Drevėtas kamienas, centrinis puvinys. Prieš keletą metų nupjauta viršūnė ir skeletinės šakos. Ribota augavietė. Medžio būklė bloga - 4.

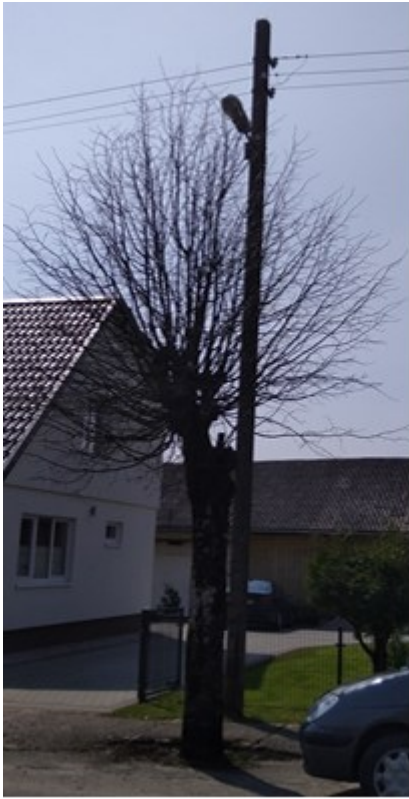
**26. Mažalapė liepa (*Tilia cordata* Mill.)**

Centrinis puvinys, drevėtas kamienas. Prieš keletą metų nupjauta viršūnė ir skeletinės šakos. Ribota augavietė. Medžio būklė nepatenkinama – **3**.

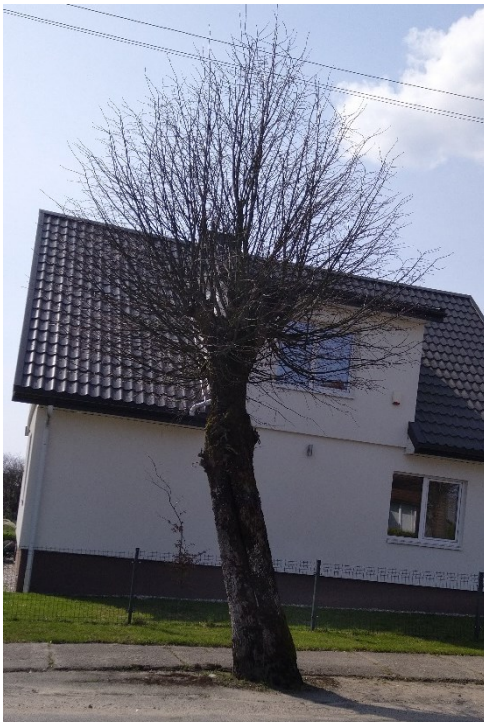
**27. Mažalapė liepa (*Tilia cordata* Mill.)**

Drevėtas kamienas, centrinis puvinys. Prieš keletą metų nupjauta viršūnė ir skeletinės šakos. Ribota augavietė. Medžio būklė bloga - **4**.

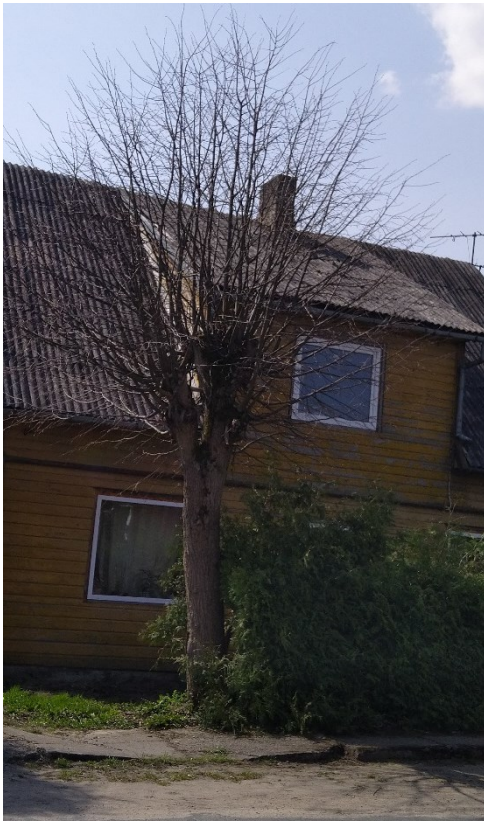
**28. Mažalapė liepa (*Tilia cordata* Mill.)**

Centrinis puvinys, drevėtas kamienas. Prieš keletą metų nupjauta viršūnė ir skeletinės šakos. Ribota augavietė. Medžio būklė nepatenkinama – 3.

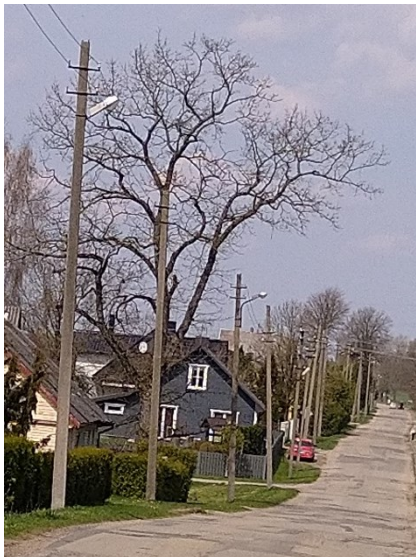
Apribota augavietė. Medžio būklė gera – 1.

Reikalingas lajos priežiūros ir redukcinis genėjimai.

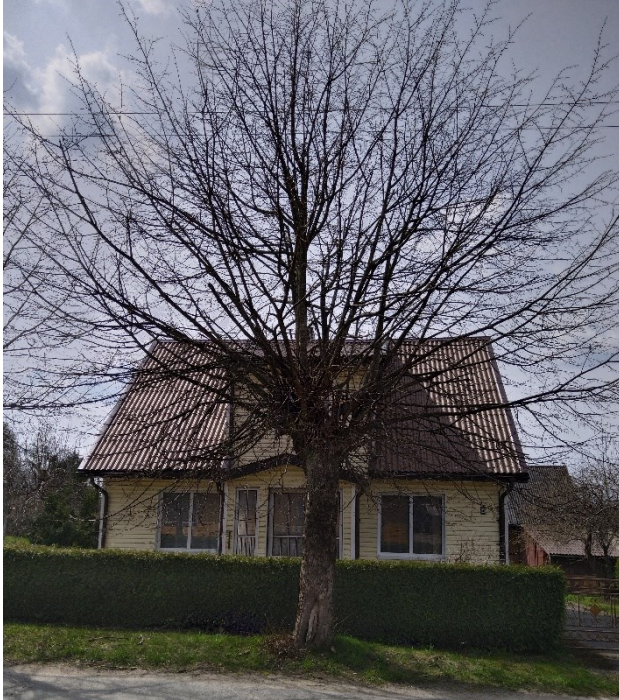
Centrinis puvinys, drevėtas kamienas. Prieš keletą metų nupjauta viršūnė ir skeletinės šakos. Ribota augavietė. Medžio būklė nepatenkinama – **3**.

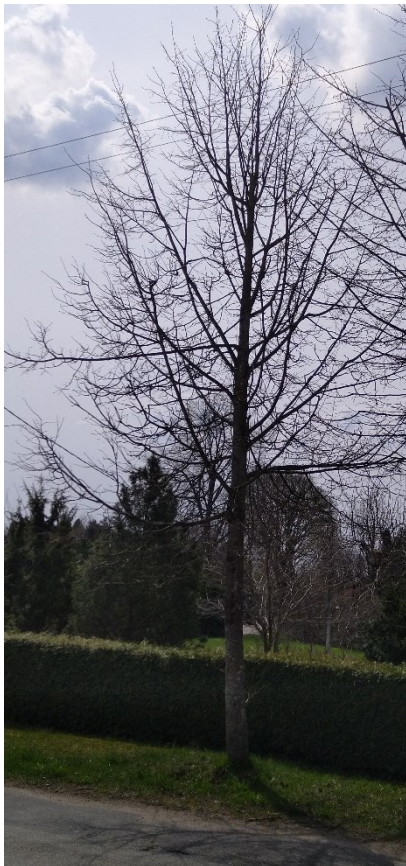
**7. Mažalapė liepa (*Tilia cordata* Mill.)**

Medžio būklė gera – **1**.

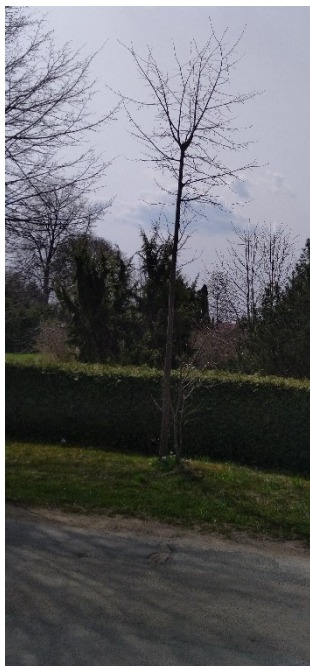
**8. Mažalapė liepa (*Tilia cordata* Mill.)**

Medžio būklė gera – **1**.

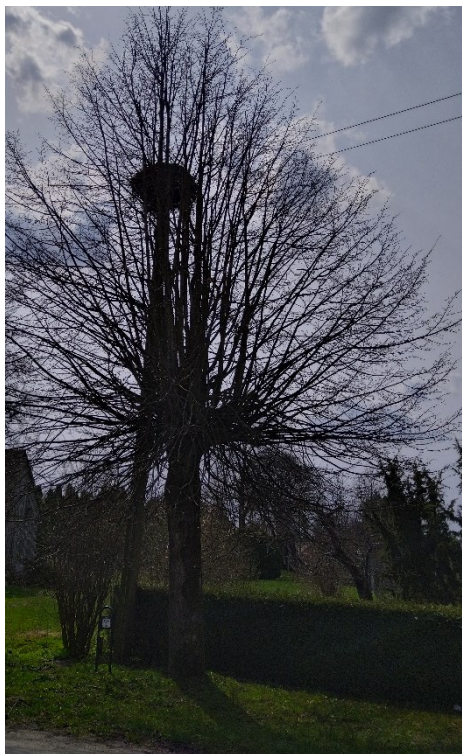
**9. Mažalapė liepa (*Tilia cordata* Mill.)**

Centrinis puvinys, drevėtas kamienas. Prieš keletą metų nupjauta viršūnė ir skeletinės šakos. Ribota augavietė. Medžio būklė nepatenkinama – **3**.

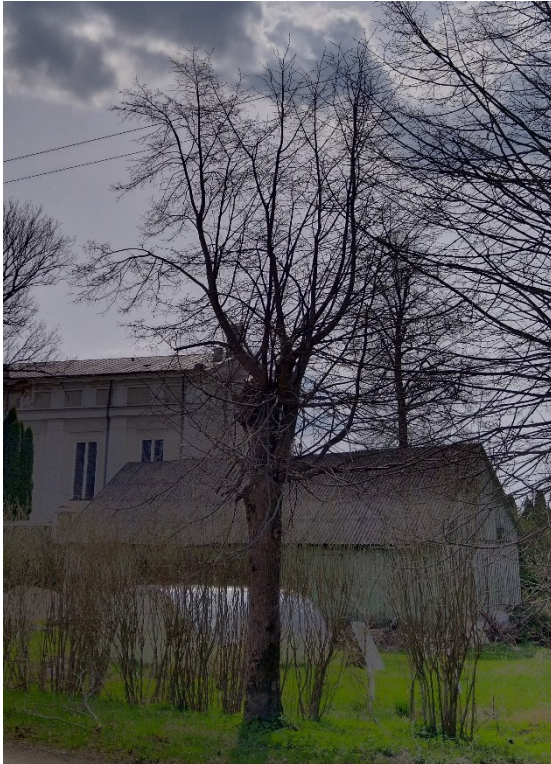
**10. Mažalapė liepa (*Tilia cordata* Mill.)**

Centrinis puvinys, drevėtas kamienas. Prieš keletą metų nupjauta viršūnė ir skeletinės šakos. Ribota augavietė. Medžio būklė nepatenkinama – 3.

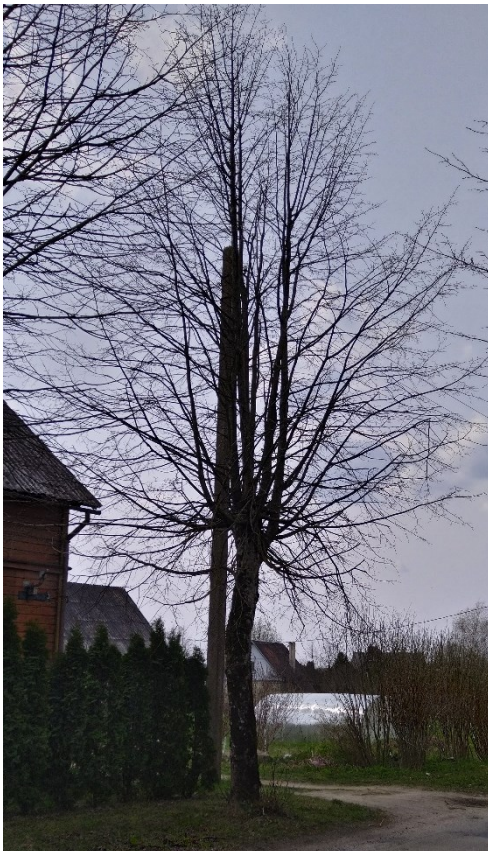
**11. Mažalapė liepa (*Tilia cordata* Mill.)**

Centrinis puvinys. Prieš keletą metų nupjauta viršūnė ir skeletinės šakos. Ribota augavietė. Medžio būklė patenkinama – 2.

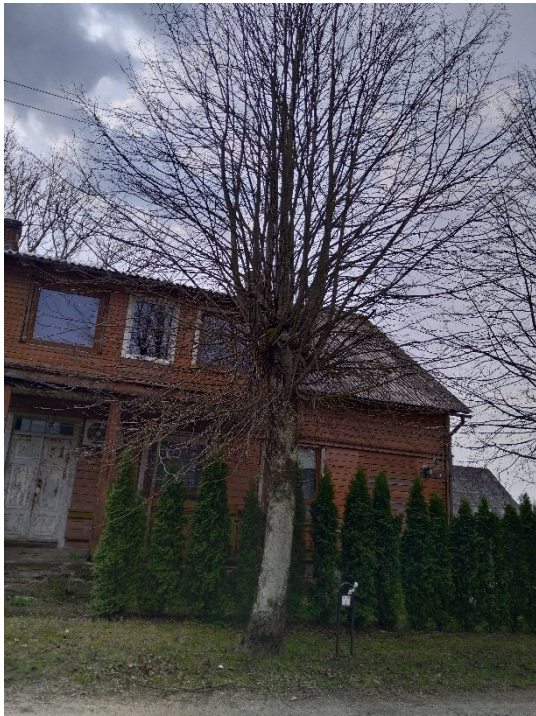
## 12. Mažalapė liepa (*Tilia cordata* Mill.)

Centrinis puvinys. Prieš keletą metų nupjauta viršūnė ir skeletinės šakos. Ribota augavietė. Medžio būklė patenkinama – 2.
