## **PLUNGĖS RAJONO SAVIVALDYBĖS ŽELDYNŲ IR ŽELDINIŲ APSAUGOS, PRIEŽIŪROS IR TVARKYMO KOMISIJOS POSĖDŽIO PROTOKOLAS**

2022 m. gegužės 31 d. Nr. LK-145

## **PLUNGĖS RAJONO KULIŲ MIESTELIO AUŠROS IR LIEPŲ GATVIŲ MEDŽIŲ BŪKLĖS ARBORISTINIS VERTINIMAS (ŽELDINIŲ EKSPERTIZĖS ATASKAITA)**

**MEDŽIŲ BŪKLĖS ARBORISTINIS ĮVERTINIMAS**

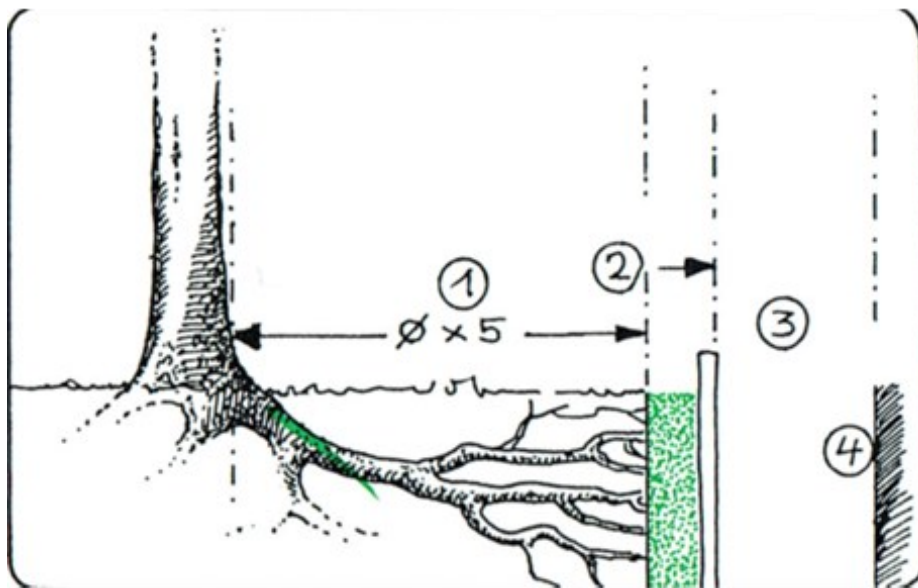
Kasimo darbų vykdymo rekomendacijos – 5 medžio skersmenys matuojant prie žemės.

Vykdamas kasimo darbus, zonos aplink želdinius išskiriamos į tris dalis: 1) draudimo zona (1 m nuo kamieno); 2) apsaugos zona (4× ar 5× kamieno skersmens atstumas); 3) leidžiama zona (už apsaugos zonos). Draudimo zonoje kasimo darbai yra kategoriškai neleidžiami; jei kasimas apsaugos zonoje yra būtinas, turi būti taikomos šaknų apsaugos priemonės ir neleidžiamas mechanizuotas kasimas. Visose zonose reikia taikyti šaknų apsaugos priemones. Rekomenduojama taikyti rausimo technologijas, nekasant tranšėjų, jei tik įmanoma. Jeigu be tranšėjų negalima apsieti, jos turėtų būti neištisinės.

Tokie pat draudimai taikomi ir sunkiosios technikos naudojimui medžio polajyje: draudžiamas sunkiosios technikos važinėjimas, stovėjimas saugomo medžio polajo zonoje.
