## **PLUNGĖS RAJONO SAVIVALDYBĖS ŽELDYNŲ IR ŽELDINIŲ APSAUGOS, PRIEŽIŪROS IR TVARKYMO KOMISIJOS POSĖDŽIO PROTOKOLAS**

DARBOTVARKĖ. Dėl sprendimo priėmimo dėl saugotinių medžių, augančių Telšių g., Plungės m. (ruože nuo Laisvės g. iki krašto kelio Nr. 164) pašalinimo, kurie numatyti kaip kertami įgyvendinant Plungės miesto Telšių gatvės rekonstravimo techninio projekto III etapą (toliau – Projektas).

**PLUNGĖS MIESTO TELŠIŲ GATVĖS (NUO LAISVĖS G.  
SANKRYŽOS IKI SANKRYŽOS SU 164 KRAŠTO KELIU)  
ŽELDINIŲ EKSPERTIZĖ**

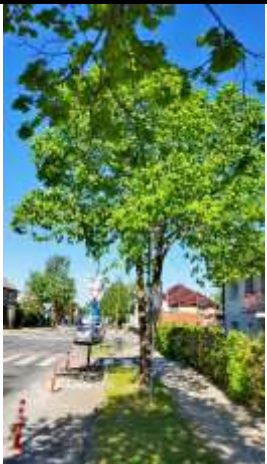
| Eil.Nr. | Projekte Nr. | Medžio fotografija | Medžio pavadinimas | Kamieno skersmuo 1,30 m aukštyje (cm) | Medžio aukštis m | Būklės įvertinimo balas | Pastabos |
|---|---|---|---|---|---|---|---|
| 1. | 30 | | Didžialapė liepa<br><i>Tilia platyphyllos</i> | 41 | 11 | 1 | Dvikamienė |

| Eil. Nr. | Medžio Nr. Projekte | Medžio pavadinimas | Posėdžio metu nustatytas kamieno skersmuo (1 m. aukštyje) | Medžio būklė | Nustatyta atkuriamoji vertė Eur. |
|---|---|---|---|---|---|
| 1. | 30 | Didžialapė liepa | 44 cm | gera | 528,00 |

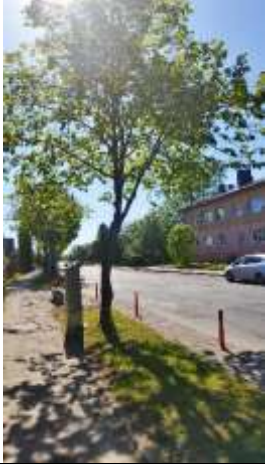
| 2. | 31 | | Didžialapė liepa<br><i>Tilia platyphylos</i> | 23 | 8 | 1 | |

| Eil. Nr. | Medžio Nr. Projekte | Medžio pavadinimas | Posėdžio metu nustatytas kamieno skersmuo (1 m. aukštyje) | Medžio būklė | Nustatyta atkuriamoji vertė Eur. |
|---|---|---|---|---|---|
| 2. | 31 | Didžialapė liepa | 31 cm | gera | 372,00 |

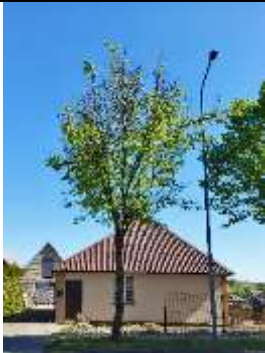
| 3. | 32 | | Didžialapė liepa<br><i>Tilia platyphylos</i> | 24 | 8 | 2 | |

| Eil. Nr. | Medžio Nr. Projekte | Medžio pavadinimas | Posėdžio metu nustatytas kamieno skersmuo (1 m. aukštyje) | Medžio būklė | Nustatyta atkuriamoji vertė Eur. |
|---|---|---|---|---|---|
| 3. | 32 | Didžialapė liepa | 28 cm | patenkinama | 252,00 |

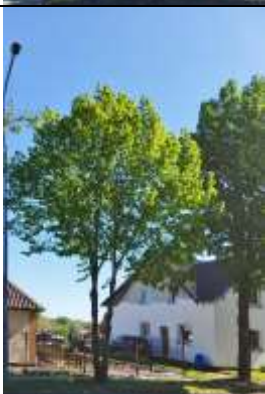
| 4. | 33 | | Didžialapė liepa<br><i>Tilia platyphylos</i> | 25 ir 18 | 8 | 1 | Dvikamienė |

| Eil. Nr. | Medžio Nr. Projekte | Medžio pavadinimas | Posėdžio metu nustatytas kamieno skersmuo (1 m. aukštyje) | Medžio būklė | Nustatyta atkuriamoji vertė Eur. |
|---|---|---|---|---|---|
| 4. | 33 | Didžialapė liepa | 18/26 cm | gera | 528,00 |

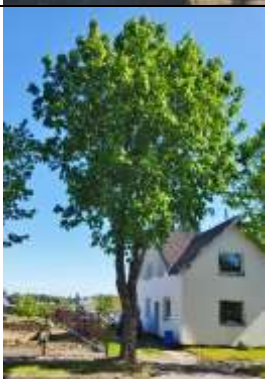
| 5. | 34 | | Paprastasis<br>kaštonas<br><i>Aesculus<br/>hipocastanum</i> | 47 | 10 | 2 | |

| Eil. Nr. | Medžio Nr. Projekte | Medžio pavadinimas | Posėdžio metu nustatytas kamieno skersmuo (1 m. aukštyje) | Medžio būklė | Nustatyta atkuriamoji vertė Eur. |
|---|---|---|---|---|---|
| 5. | 34 | Paprastasis kaštonas | 59 cm | patenkinama | 796,50 |

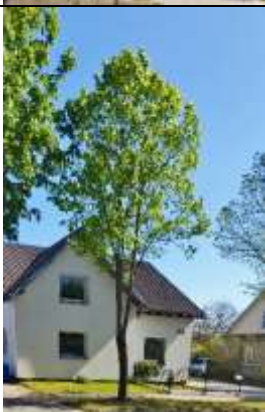
| 6. | 35 | | Didžialapė liepa<br><i>Tilia platyphylos</i> | 27 | 8 | 3 | |

| Eil. Nr. | Medžio Nr. Projekte | Medžio pavadinimas | Posėdžio metu nustatytas kamieno skersmuo (1 m. aukštyje) | Medžio būklė | Nustatyta atkuriamoji vertė Eur. |
|---|---|---|---|---|---|
| 6. | 35 | Didžialapė liepa | 30 cm | nepatenkinama | 180,00 |

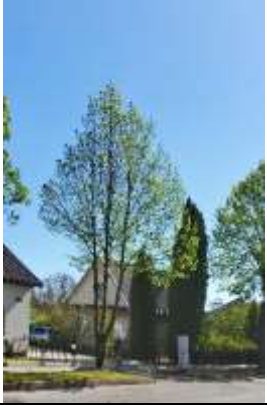
| 7. | 36 | | Didžialapė liepa<br><i>Tilia platyphyllos</i> | 23 ir 23 | 10 | 2 | Dvikamienė |

| Eil. Nr. | Medžio Nr. Projekte | Medžio pavadinimas | Posėdžio metu nustatytas kamieno skersmuo (1 m. aukštyje) | Medžio būklė | Nustatyta atkuriamoji vertė Eur. |
|---|---|---|---|---|---|
| 7. | 36 | Didžialapė liepa | 22/23 cm | patenkinama | 405,00 |

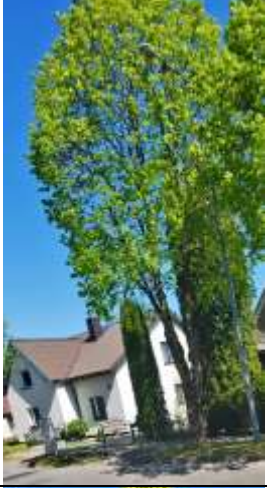
| 8. | 37 | | Didžialapė liepa<br><i>Tilia platyphyllos</i> | 49 | 12 | 2 | Dvikamienė |

| Eil. Nr. | Medžio Nr. Projekte | Medžio pavadinimas | Posėdžio metu nustatytas kamieno skersmuo (1 m. aukštyje) | Medžio būklė | Nustatyta atkuriamoji vertė Eur. |
|---|---|---|---|---|---|
| 8. | 37 | Didžialapė liepa | 49 cm | patenkinama | 441,00 |

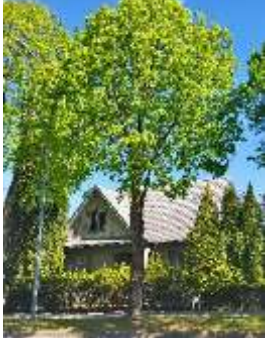
| 9. | 38 | | Didžialapė liepa<br><i>Tilia platyphyllos</i> | 42 | 10 | 2 | Dvikamienė |

| Eil. Nr. | Medžio Nr. Projekte | Medžio pavadinimas | Posėdžio metu nustatytas kamieno skersmuo (1 m. aukštyje) | Medžio būklė | Nustatyta atkuriamoji vertė Eur. |
|---|---|---|---|---|---|
| 9. | 38 | Didžialapė liepa | 41 cm | patenkinama | 369,00 |

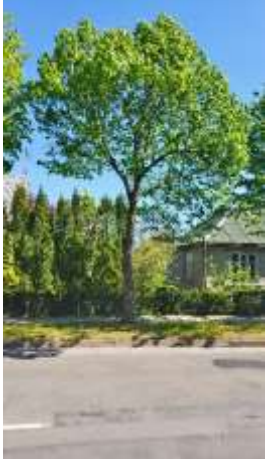
| 10. | 39 | | Didžialapė liepa<br><i>Tilia platyphyllos</i> | 32 | 9 | 2 | |

| Eil. Nr. | Medžio Nr. Projekte | Medžio pavadinimas | Posėdžio metu nustatytas kamieno skersmuo (1 m. aukštyje) | Medžio būklė | Nustatyta atkuriamoji vertė Eur. |
|---|---|---|---|---|---|
| 10. | 39 | Didžialapė liepa | 32 cm | patenkinama | 288,00 |

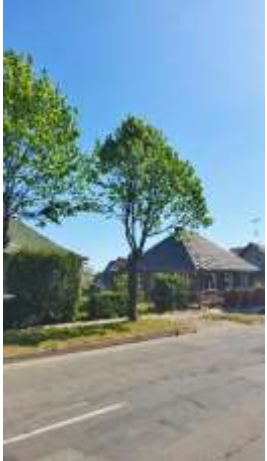
| 12. | 41 | | Didžialapė liepa<br><i>Tilia platyphyllos</i> | 39 | 8 | 3 | Netinkamas<br>genėjimas. |

| Eil. Nr. | Medžio Nr. Projekte | Medžio pavadinimas | Posėdžio metu nustatytas kamieno skersmuo (1 m. aukštyje) | Medžio būklė | Nustatyta atkuriamoji vertė Eur. |
|---|---|---|---|---|---|
| 12. | 41 | Didžialapė liepa | 37 cm | nepatenkinama | 222,00 |

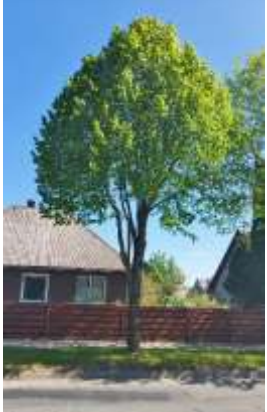
| 13. | 43 | | Didžialapė liepa<br><i>Tilia platyphyllos</i> | 34 | 10 | 2 | Trikamienė.<br>Netinkamas<br>genėjimas |

| Eil. Nr. | Medžio Nr. Projekte | Medžio pavadinimas | Posėdžio metu nustatytas kamieno skersmuo (1 m. aukštyje) | Medžio būklė | Nustatyta atkuriamoji vertė Eur. |
|---|---|---|---|---|---|
| 13. | 43 | Didžialapė liepa | 33 cm | patenkinama | 297,00 |

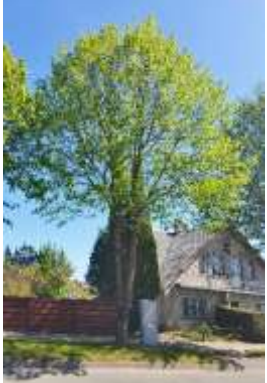
| 14. | 44 | | Didžialapė liepa<br><i>Tilia platyphyllos</i> | 49 | 11 | 2 | Dvikamienė.<br>Netinkamas<br>genėjimas. |

| Eil. Nr. | Medžio Nr. Projekte | Medžio pavadinimas | Posėdžio metu nustatytas kamieno skersmuo (1 m. aukštyje) | Medžio būklė | Nustatyta atkuriamoji vertė Eur. |
|---|---|---|---|---|---|
| 14. | 44 | Didžialapė liepa | 40 cm | patenkinama | 360,00 |

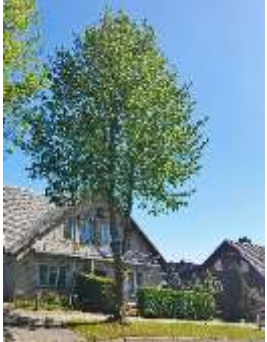
| 15. | 45 | | Didžialapė liepa<br><i>Tilia platyphyllos</i> | 37 | 11 | 2 | Dvikamienė.<br>Netinkamas<br>genėjimas. |

| Eil. Nr. | Medžio Nr. Projekte | Medžio pavadinimas | Posėdžio metu nustatytas kamieno skersmuo (1 m. aukštyje) | Medžio būklė | Nustatyta atkuriamoji vertė Eur. |
|---|---|---|---|---|---|
| 15. | 45 | Didžialapė liepa | 37 cm | patenkinama | 333,00 |

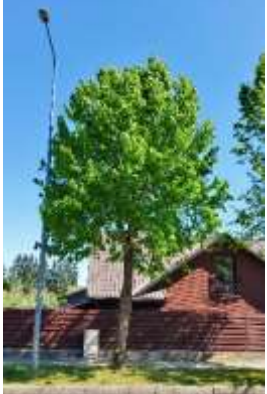
| 16. | 48 | | Didžialapė liepa<br><i>Tilia platyphyllos</i> | 33 | 9 | 2 | Dvikamienė.<br>Netinkamas<br>genėjimas |

| Eil. Nr. | Medžio Nr. Projekte | Medžio pavadinimas | Posėdžio metu nustatytas kamieno skersmuo (1 m. aukštyje) | Medžio būklė | Nustatyta atkuriamoji vertė Eur. |
|---|---|---|---|---|---|
| 16. | 48 | Didžialapė liepa | 33 cm | patenkinama | 297,00 |

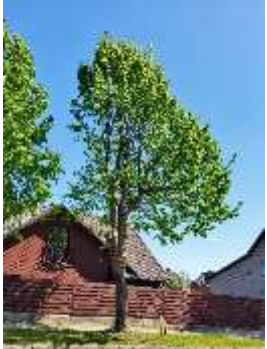
| 17. | 49 | | Didžialapė liepa<br><i>Tilia platyphyllos</i> | 40 | 9 | 3 | Dvikamienė.<br>Netinkamas<br>genėjimas. |

| Eil. Nr. | Medžio Nr. Projekte | Medžio pavadinimas | Posėdžio metu nustatytas kamieno skersmuo (1 m. aukštyje) | Medžio būklė | Nustatyta atkuriamoji vertė Eur. |
|---|---|---|---|---|---|
| 17. | 49 | Didžialapė liepa | 39 cm | nepatenkinama | 234,00 |

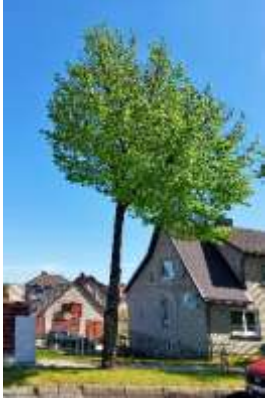
| 18. | 51 | | Didžialapė liepa<br><i>Tilia platyphyllos</i> | 40 | 9 | 3 | Netinkamas<br>genėjimas |

| Eil. Nr. | Medžio Nr. Projekte | Medžio pavadinimas | Posėdžio metu nustatytas kamieno skersmuo (1 m. aukštyje) | Medžio būklė | Nustatyta atkuriamoji vertė Eur. |
|---|---|---|---|---|---|
| 18. | 51 | Didžialapė liepa | 36 cm | nepatenkinama | 216,00 |

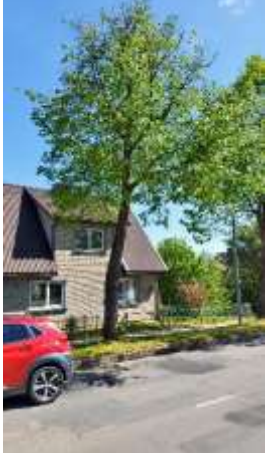
| 19. | 52 | | Didžialapė liepa<br><i>Tilia platyphyllos</i> | 42 | 10 | 3 | Netinkamas<br>genėjimas |

| Eil. Nr. | Medžio Nr. Projekte | Medžio pavadinimas | Posėdžio metu nustatytas kamieno skersmuo (1 m. aukštyje) | Medžio būklė | Nustatyta atkuriamoji vertė Eur. |
|---|---|---|---|---|---|
| 19. | 52 | Didžialapė liepa | 43 cm | nepatenkinama | 258,00 |

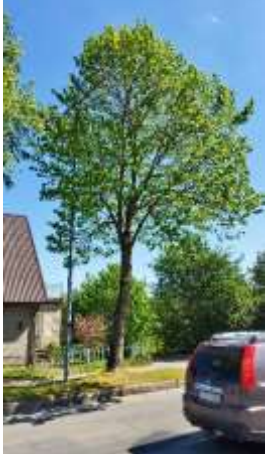
| 20. | 53 | | Didžialapė liepa<br><i>Tilia platyphyllos</i> | 41 | 11 | 2 | Netinkamas<br>genėjimas |

| Eil. Nr. | Medžio Nr. Projekte | Medžio pavadinimas | Posėdžio metu nustatytas kamieno skersmuo (1 m. aukštyje) | Medžio būklė | Nustatyta atkuriamoji vertė Eur. |
|---|---|---|---|---|---|
| 20. | 53 | Didžialapė liepa | 42 cm | patenkinama | 378,00 |

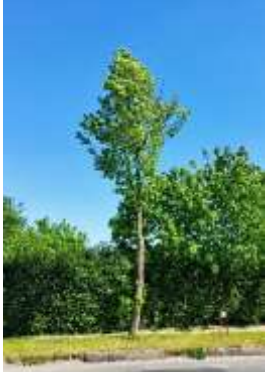
| 21. | 55 | | Didžialapė liepa<br><i>Tilia platyphyllos</i> | 22 | 8 | 3 | Netinkamas<br>genėjimas |

| 21. | 55 | Didžialapė liepa | 26 cm | nepatenkinama | 156,00 |

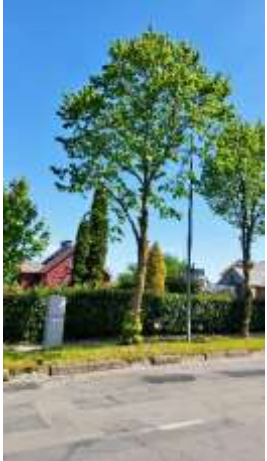
| 22. | 58 | | Didžialapė liepa<br><i>Tilia platyphyllos</i> | 31 | 10 | 3 | Netinkamas<br>genėjimas |

| 22. | 58 | Didžialapė liepa | 36 cm | nepatenkinama | 216,00 |

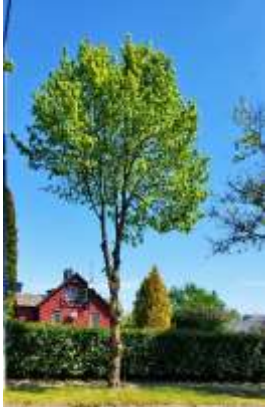
| 23. | 59 | | Didžialapė liepa<br><i>Tilia platyphyllos</i> | 25 | 8 | 3 | Netinkamas<br>genėjimas |

| 23. | 59 | Didžialapė liepa | 32 cm | nepatenkinama | 192,00 |

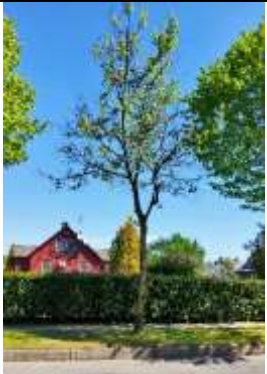
| 24. | 60 | | Didžialapė liepa<br><i>Tilia platyphyllos</i> | 20 | 8 | 3 | Netinkamas<br>genėjimas |

| 24. | 60 | Didžialapė liepa | 26 cm | nepatenkinama | 156,00 |

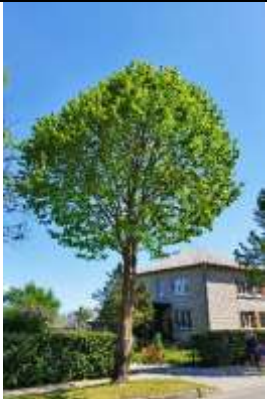
| 25. | 61 | | Didžialapė liepa<br><i>Tilia platyphyllos</i> | 49 | 10 | 2 | Dvikamienė.<br>Netinkamas<br>genėjimas. |

| 25. | 61 | Didžialapė liepa | 48 cm | patenkinama | 432,00 |

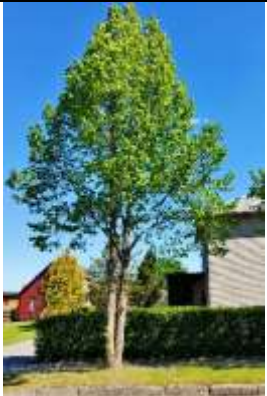
| 26. | 62 | | Didžialapė liepa<br><i>Tilia platyphyllos</i> | 22 ir 23 | 10 | 2 | Dvikamienė.<br>Netinkamas<br>genėjimas |

| 26. | 62 | Didžialapė liepa | 25/23 cm | patenkinama | 432,00 |

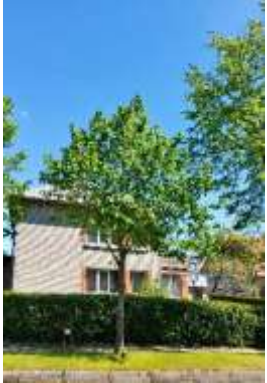
| 27. | 63 | | Didžialapė liepa<br><i>Tilia platyphyllos</i> | 17 | 7 | 1 | |

| 27. | 63 | Didžialapė liepa | 19 cm | gera | 228,00 |

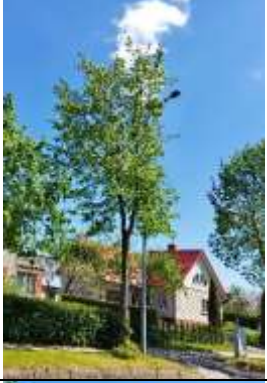
| 28. | 64 | | Didžialapė liepa<br><i>Tilia platyphyllos</i> | 32 | 10 | 2 | Netinkamas<br>genėjimas. |

| 28. | 64 | Didžialapė liepa | 31 cm | patenkinama | 279,00 |

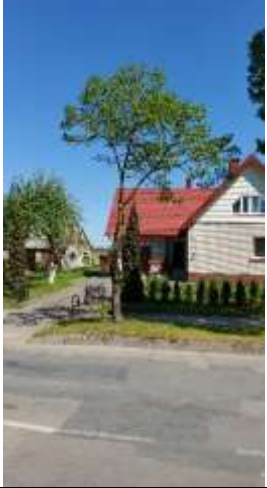
| 30. | 66 | | Didžialapė liepa<br><i>Tilia platyphyllos</i> | 6 | 25 | 2 | Netinkamai<br>suformuota |

| 30. | 66 | Didžialapė liepa | 21 cm | patenkinama | 189,00 |

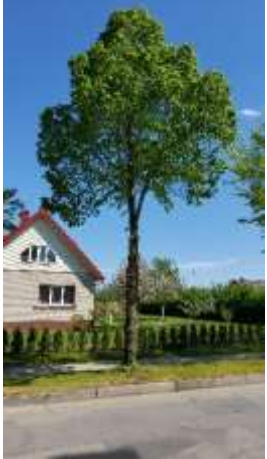
| 31. | 67 | | Didžialapė liepa<br><i>Tilia platyphyllos</i> | 10 | 33 | 2 | Netinkamas<br>genėjimas |

| 31. | 67 | Didžialapė liepa | 38 cm | patenkinama | 342,00 |

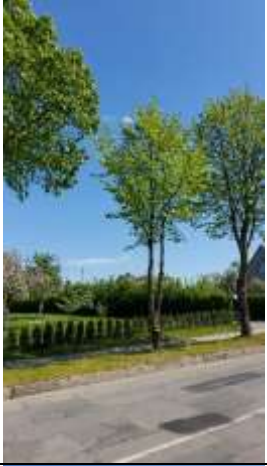
| 32. | 68 | | Didžialapė liepa<br><i>Tilia platyphyllos</i> | 8 | 18 ir<br>16 | 2 | Dvikamienė.<br>Netinkamas<br>genėjimas. |

| 32. | 68 | Didžialapė liepa | 23/19 cm | patenkinama | 378,00 |

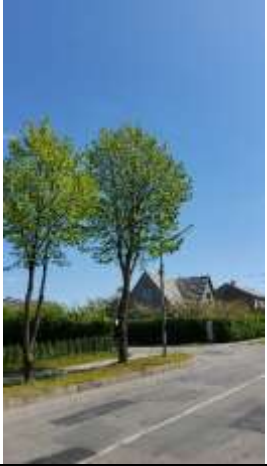
| 33. | 69 | | Didžialapė liepa<br><i>Tilia platyphyllos</i> | 10 | 39 | 2 | Netinkamas<br>genėjimas. |

| 33. | 69 | Didžialapė liepa | 40 cm | patenkinama | 360,00 |

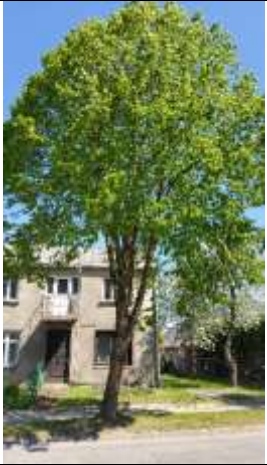
| 34. | 70 | | Didžialapė liepa<br><i>Tilia platyphyllos</i> | 36 | 9 | 1 | Trikamienė.<br>Netinkamas<br>genėjimas. |

| 34. | 70 | Didžialapė liepa | 35 cm | gera | 420,00 |

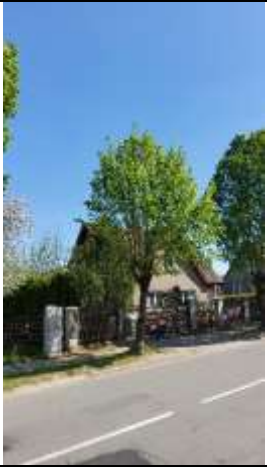
| 35. | 71 | | Didžialapė liepa<br><i>Tilia platyphyllos</i> | 25 | 7 | 2 | Netinkamas<br>genėjimas |

| 35. | 71 | Didžialapė liepa | 27 cm | patenkinama | 243,00 |

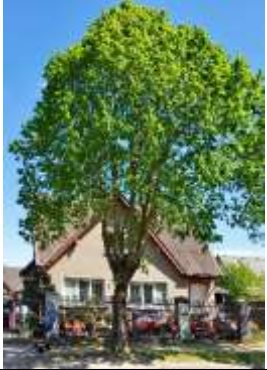
| 36. | 72 | | Didžialapė liepa<br><i>Tilia platyphyllos</i> | 37 | 10 | 3 | Netinkamas<br>genėjimas |

| 36. | 72 | Didžialapė liepa | 38 cm | nepatenkinama | 228,00 |

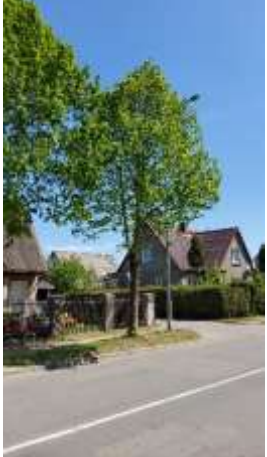
| 37. | 73 | | Didžialapė liepa<br><i>Tilia platyphyllos</i> | 29 | 9 | 2 | Netinkamas<br>genėjimas |

| 37. | 73 | Didžialapė liepa | 32 cm | patenkinama | 288,00 |

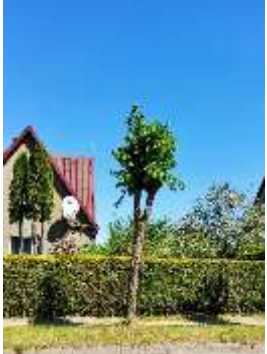
| 40. | 76 | | Didžialapė liepa<br><i>Tilia platyphyllos</i> | 24 | 4 | 3 | Nustuobrinta |

| 40. | 76 | Didžialapė liepa | 23 cm | nepatenkinama | 138,00 |

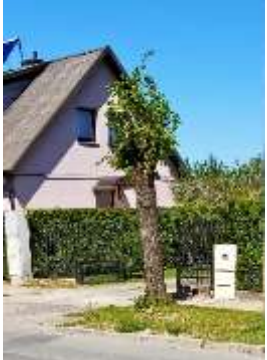
| 45. | 81 | | Didžialapė liepa<br><i>Tilia platyphyllos</i> | 34 | 3 | 3 | Nustuobrinta |

| 45. | 81 | Didžialapė liepa | 34 cm | nepatenkinama | 204,00 |

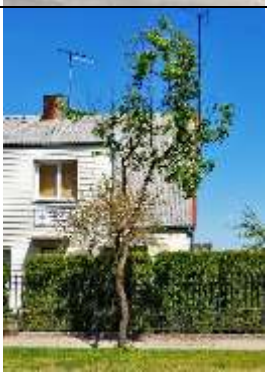
| 46. | 82 | | Didžialapė liepa<br><i>Tilia platyphyllos</i> | 15 | 6 | 3 | Netinkamas<br>genėjimas |

| 46. | 82 | Didžialapė liepa | 16 cm | nepatenkinama | 96,00 |

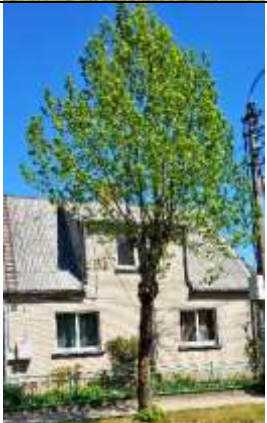
| 47. | 83 | | Didžialapė liepa<br><i>Tilia platyphyllos</i> | 24 | 8 | 2 | Netinkamas<br>genėjimas |

| 47. | 83 | Didžialapė liepa | 23 cm | patenkinama | 207,00 |

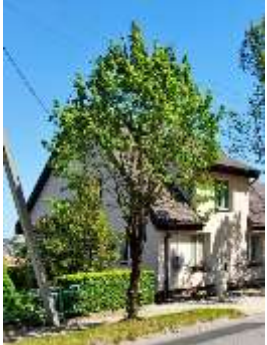
| 48. | 84 | | Didžialapė liepa<br><i>Tilia platyphyllos</i> | 23 | 6 | 3 | Netinkamas<br>genėjimas |

| 48. | 84 | Didžialapė liepa | 25 cm | nepatenkinama | 150,00 |

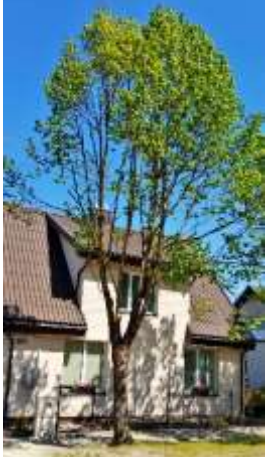
| 49. | 85 | | Didžialapė liepa<br><i>Tilia platyphyllos</i> | 29 | 10 | 2 | Netinkamas<br>genėjimas |

| 49. | 85 | Didžialapė liepa | 28 cm | patenkinama | 252,00 |

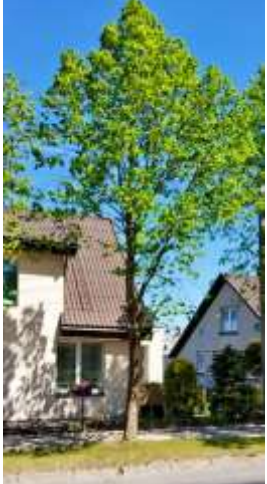
| 50. | 86 | | Didžialapė liepa<br><i>Tilia platyphyllos</i> | 26 | 10 | 2 | Netinkamas<br>genėjimas |

| 50. | 86 | Didžialapė liepa | 29 cm | patenkinama | 261,00 |

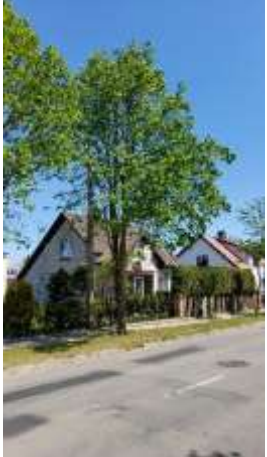
| 51. | 87 | | Didžialapė liepa<br><i>Tilia platyphyllos</i> | 31 | 10 | 2 | Dvikamienė.<br>Netinkamas<br>genėjimas. |

| 51. | 87 | Didžialapė liepa | 35 cm | patenkinama | 315,00 |

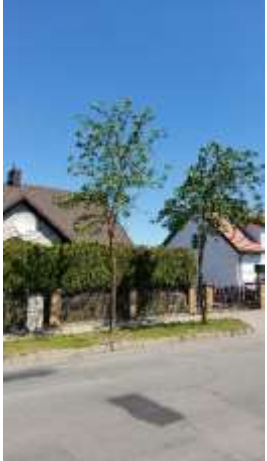
| 52. | 89 | | Paprastasis šermukšnis<br><i>Sorbus aucuparia</i> | 14 | 6 | 2 | Pažeista priekelminė kamieno dalis. |

| 52. | 89 | Paprastasis šermukšnis | 14 cm | patenkinama | 126,00 |

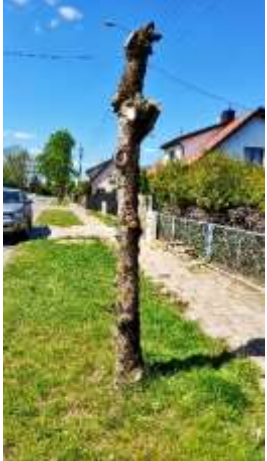
| 54. | 91 | | Paprastasis uosis<br><i>Fraxinus excelsior</i> | 19 | 3 | 3 | Nustuobrintas |

| 54. | 91 | Paprastasis uosis | 18 cm | nepatenkinama | 162,00 |

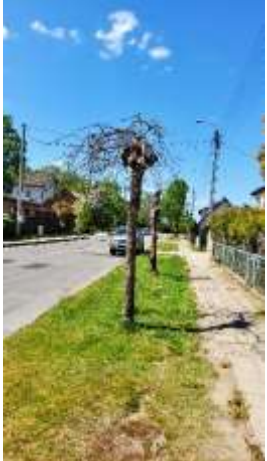
| 55. | 92 | | Paprastasis uosis<br><i>Fraxinus excelsior</i> | 17 | 3 | 3 | Nustuobrintas |

| 55. | 92 | Paprastasis uosis | 17 cm | nepatenkinama | 153,00 |

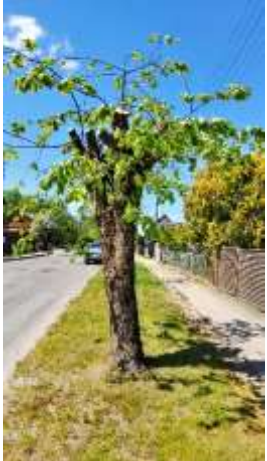
| 56. | 93 | | Didžialapė liepa<br><i>Tilia platyphyllos</i> | 46 | 3 | 3 | Nustuobrintas |

| 56. | 93 | Didžialapė liepa | 38 cm | nepatenkinama | 228,00 |

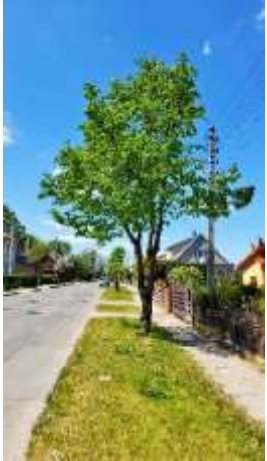
| 57. | 94 | | Didžialapė liepa<br><i>Tilia platyphyllos</i> | 35 | 8 | 2 | Dvikamienė.<br>Netinkamas<br>genėjimas. |

| 57. | 94 | Didžialapė liepa | 33 cm | patenkinama | 297,00 |

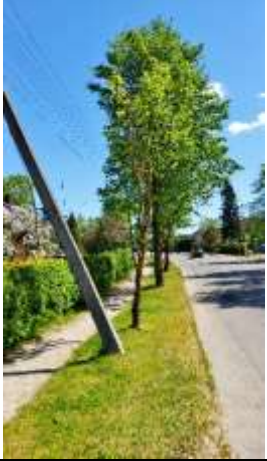
| 58. | 95 | | Didžialapė liepa<br><i>Tilia platyphyllos</i> | 14 | 5 | 3 | Netinkamas<br>formavimas |

| 58. | 95 | Didžialapė liepa | 15 cm | nepatenkinama | 90,00 |

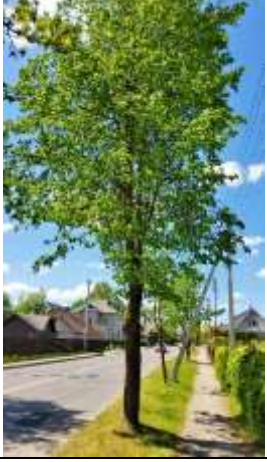
| 59. | 96 | | Didžialapė liepa<br><i>Tilia platyphyllos</i> | 35 | 11 | 2 | Dvikamienė.<br>Netinkamas<br>genėjimas |

| 59. | 96 | Didžialapė liepa | 36 cm | patenkinama | 324,00 |

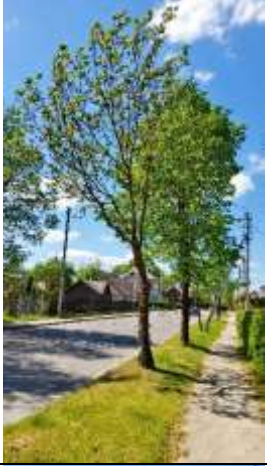
| 60. | 97 | | Paprastasis uosis<br><i>Fraxinus excelsior</i> | 26 | 7 | 2 | Netinkamas<br>genėjimas. |

| 60. | 97 | Paprastasis uosis | 25 cm | patenkinama | 337,50 |

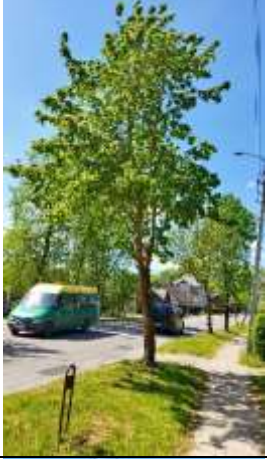
| 61. | 98 | | Paprastasis<br>klevas<br><i>Acer platanoides</i> | 27 | 8 | 2 | Netinkamas<br>genėjimas |

| 61. | 98 | Paprastasis klevas | 28 cm | patenkinama | 378,00 |
